## Rapport de mission de repérage des matériaux et produits contenant de l'amiante pour l'établissement du constat établi à l'occasion de la vente d'un immeuble bâti (Listes A et B de l'annexe 13-9 du Code de la Santé publique)

Numéro de dossier : **22030048 - AMIANTE**  
Date du repérage : **21/03/2022**

Adresse	Rue : ..... <b>15, Rue de l'Echaillon</b> Bât., escalier, niveau, appartement n°, lot n° : <b>Ce bien ne fait pas partie d'une copropriété</b> Code postal, ville : <b>38340 VOREPPE</b> <b>Section cadastrale BL, Parcelle(s) n° 246,</b>
Périmètre de repérage :	..... <b>Ensemble du ténement immobilier toutes parties accessibles sans démontage ni destruction.</b>
Type de logement : Fonction principale du bâtiment : Date de construction :	..... <b>Maison T5</b> ..... <b>Habitation (maison individuelle)</b> ..... <b>&lt; 1997</b>

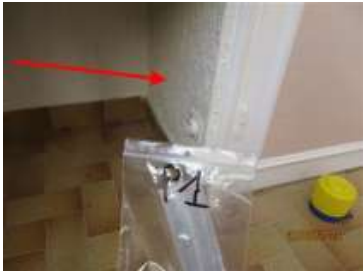
Localisation	Identifiant + Description	Photo
Rez de jardin - Bureau	<p>Identifiant: M0001  Echantillon: P0001  Description: Enduits projetés  Composant de la construction: Murs, Cloisons "en dur" et Poteaux (périphériques et intérieurs)  Partie à sonder: Enduits projetés  Liste selon annexe.13-9 du CSP: B  Localisation sur croquis: M0001</p>

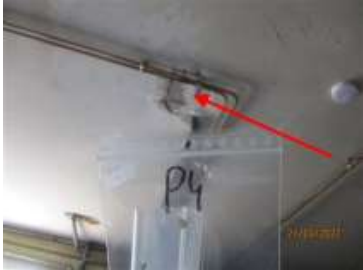
Rez de jardin - Garage 1	<p>Identifiant: M0004  Réf. échantillon: P0004  Description: Enduits projetés  Composant de la construction: Plafonds, Poutres et Charpentes, Gains et Coffres Horizontaux  Partie à sonder: Enduits projetés  Liste selon annexe.13-9 du CSP: B  Localisation sur croquis: M0004</p>

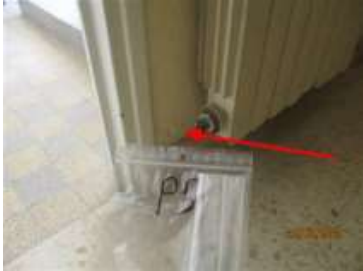
Rez de jardin - Dégagement 2 + Escaliers vers RDC	<p>Identifiant: M0005  Réf. échantillon: P0005  Description: Enduits projetés  Composant de la construction: Murs, Cloisons "en dur" et Poteaux (périphériques et intérieurs)  Partie à sonder: Enduits projetés  Liste selon annexe.13-9 du CSP: B  Localisation sur croquis: M0005</p>

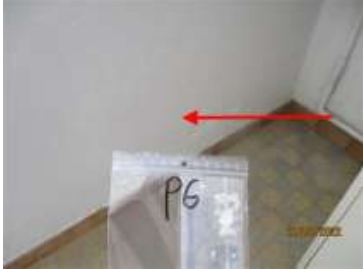
Rez de jardin - Buanderie	<p>Identifiant: M0006  Réf. échantillon: P0006  Description: Enduits projetés  Composant de la construction: Murs, Cloisons "en dur" et Poteaux (périphériques et intérieurs)  Partie à sonder: Enduits projetés  Liste selon annexe.13-9 du CSP: B  Localisation sur croquis: M0006</p>

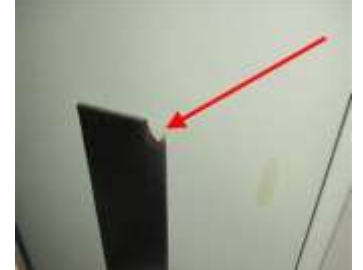
Rez de chaussée - Dégagement 4 + Escaliers vers 1er Etage / Placards	<p>Identifiant: M0008  Réf. échantillon: P0007  Description: Revêtements durs (plaques de menuiseries)  Composant de la construction: Murs, Cloisons "en dur" et Poteaux (périphériques et intérieurs)  Partie à sonder: Revêtements durs (plaques de menuiseries)  Liste selon annexe.13-9 du CSP: B  Localisation sur croquis: M0008</p>

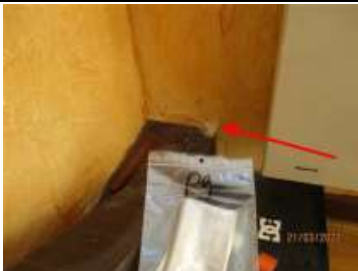
Localisation	Identifiant + Description	Photo
1er étage - Dégagement 5	<p>Identifiant: M0010  Réf. échantillon: P0009  Description: Enduits projetés  Composant de la construction: Murs, Cloisons "en dur" et Poteaux (périphériques et intérieurs)  Partie à sonder: Enduits projetés  Liste selon annexe.13-9 du CSP: B  Localisation sur croquis: M0010</p>

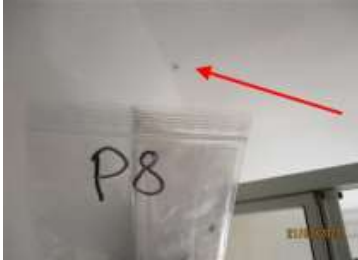
1er étage - Salle d'eau	<p>Identifiant: M0009  Réf. échantillon: P0008  Description: Enduits projetés  Composant de la construction: Plafonds, Poutres et Charpentes, Gaines et Coffres Horizontaux  Partie à sonder: Enduits projetés  Liste selon annexe.13-9 du CSP: B  Localisation sur croquis: M0009</p>

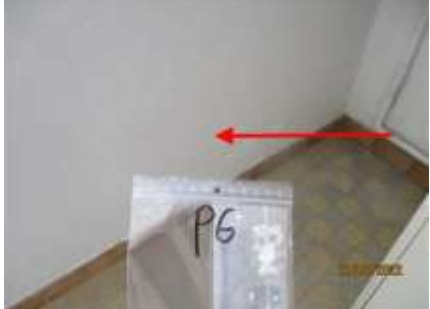
<p>Photo n°A0004  Localisation : Rez de jardin - Dégagement 2 + Escaliers vers RDC  Ouvrage : Murs, Cloisons "en dur" et Poteaux (périphériques et intérieurs)  Partie d'ouvrage : Enduits projetés  Description : Enduits projetés  Localisation sur croquis : M0005</p>
