EPFL
BATIMENT A
Allé des Petites Cités
38660 PLATEAU-DES-PETITES-ROCHES

SORAETEC

DIAGNOSTIC DE STRUCTURE
BATIMENT A

DIAG 01
Ind. 0

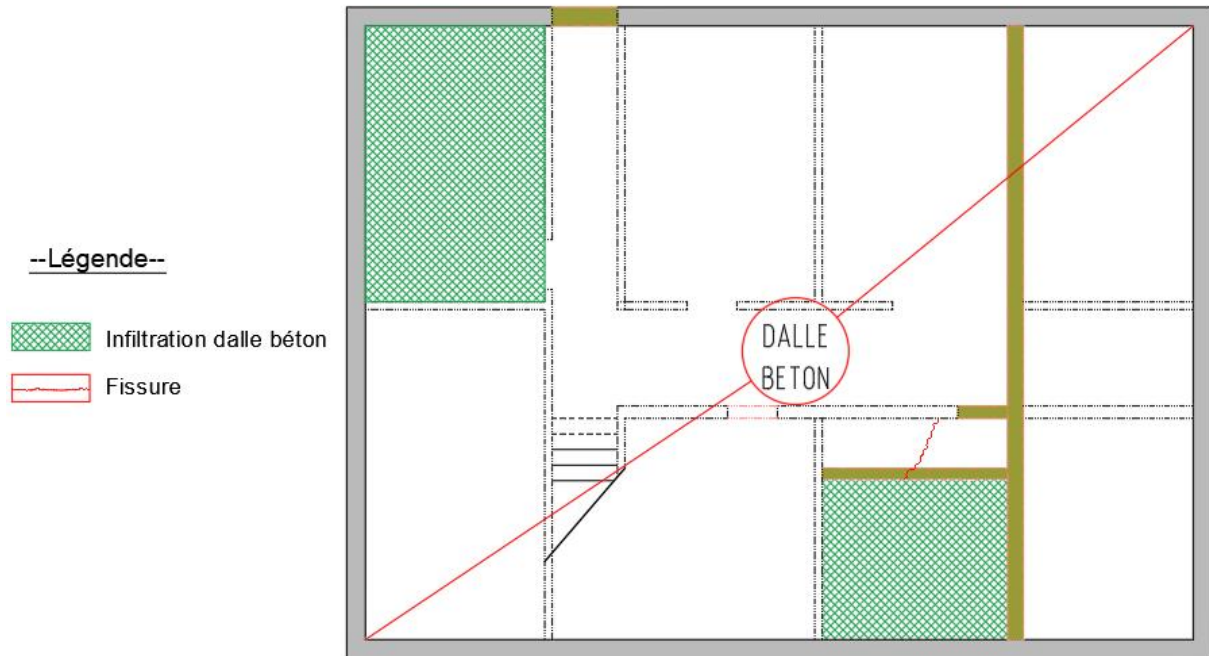
Fig. 1 – Plancher haut du RDC

La visite sur site a été faite pendant un jour de pluie, il est possible de voir les infiltrations à travers la dalle béton (zone verte).

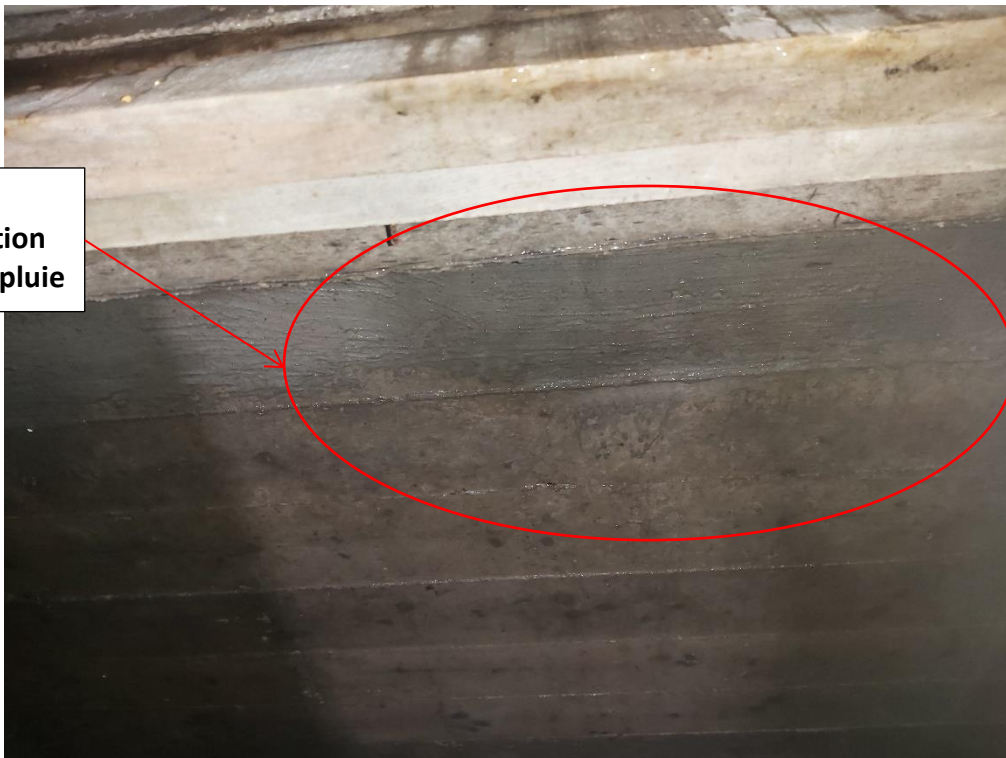
Fig. 4 – Infiltration

La dalle est devenue poreuse en certains endroits.

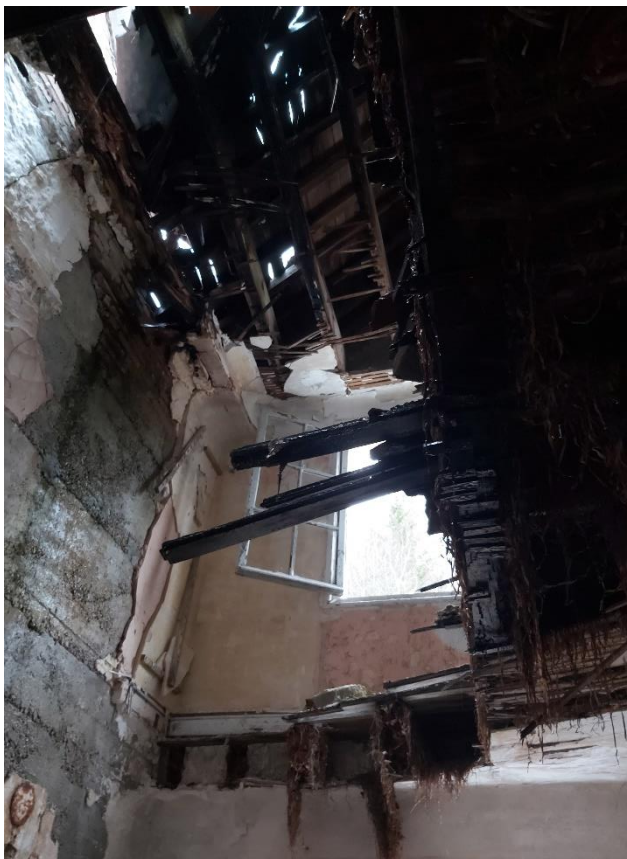
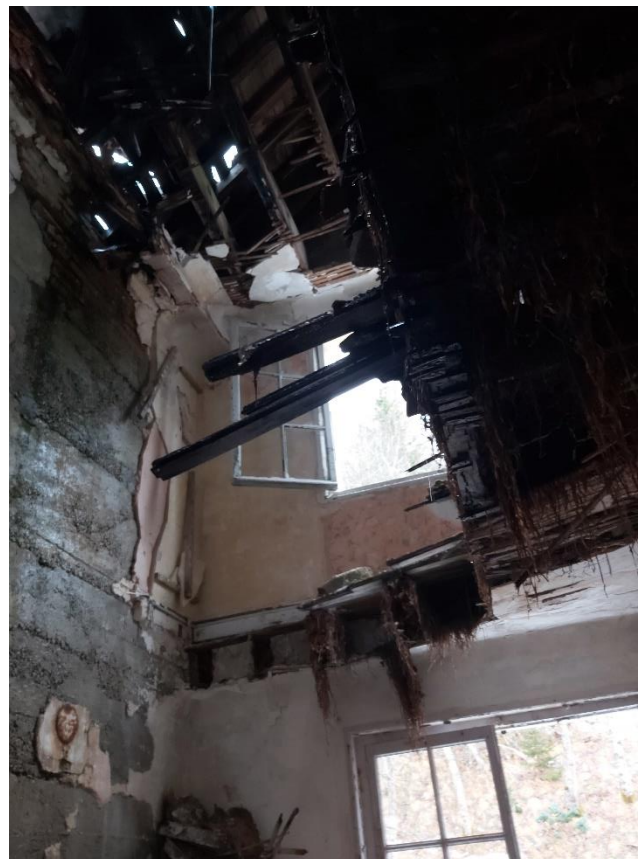
Fig. 6 – Effondrement et risque d'effondrement

Fig. 7 – Effondrement et risque d'effondrement

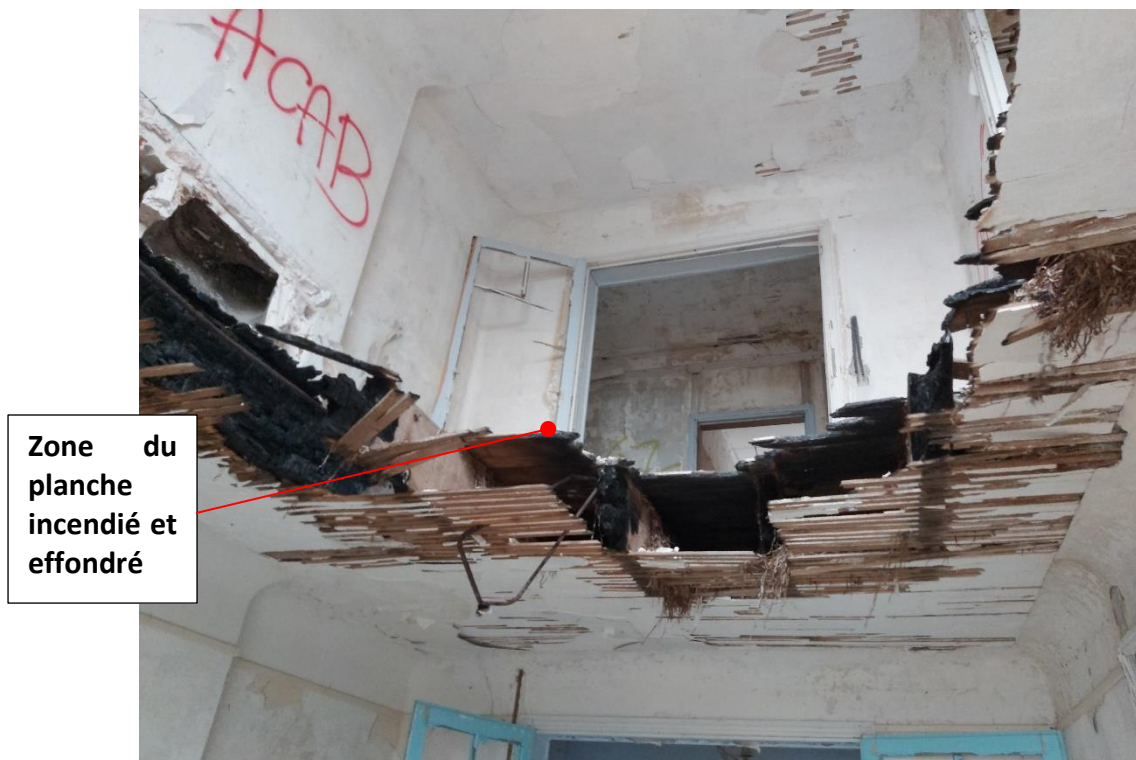
Fig. 8 – Zone d'effondrement – Plancher haut du RDC

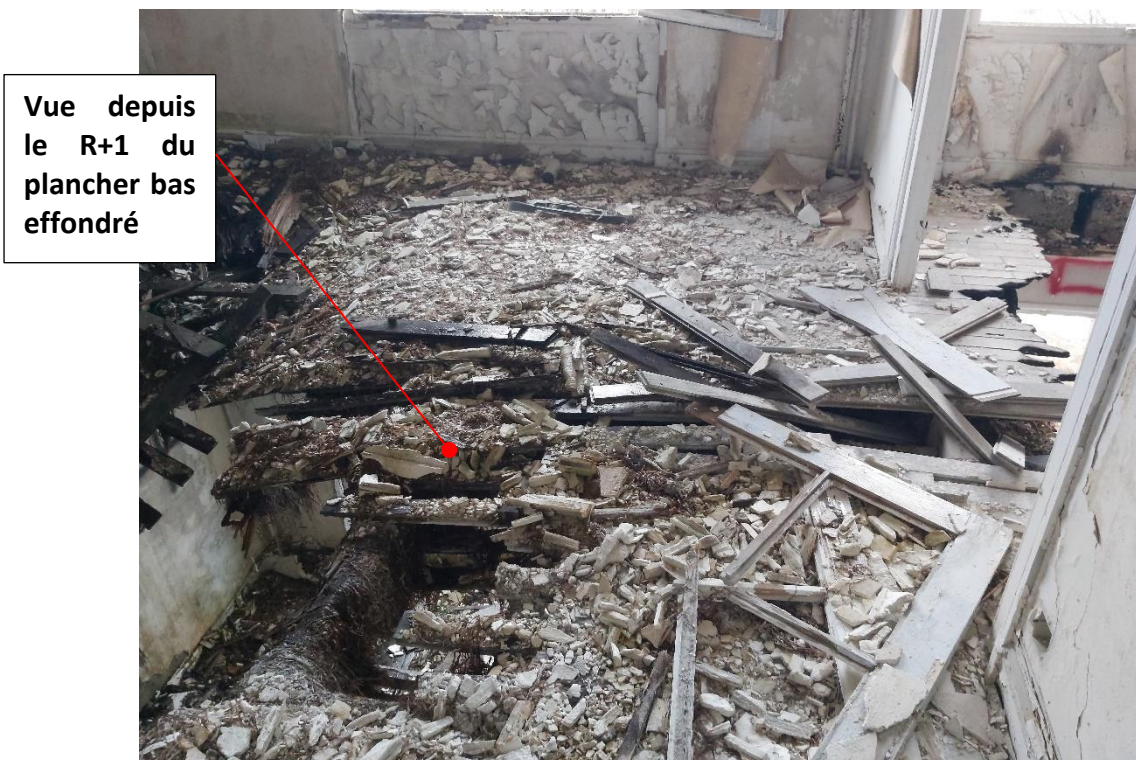
Fig. 9 – Zone d'effondrement – Plancher bas R+1

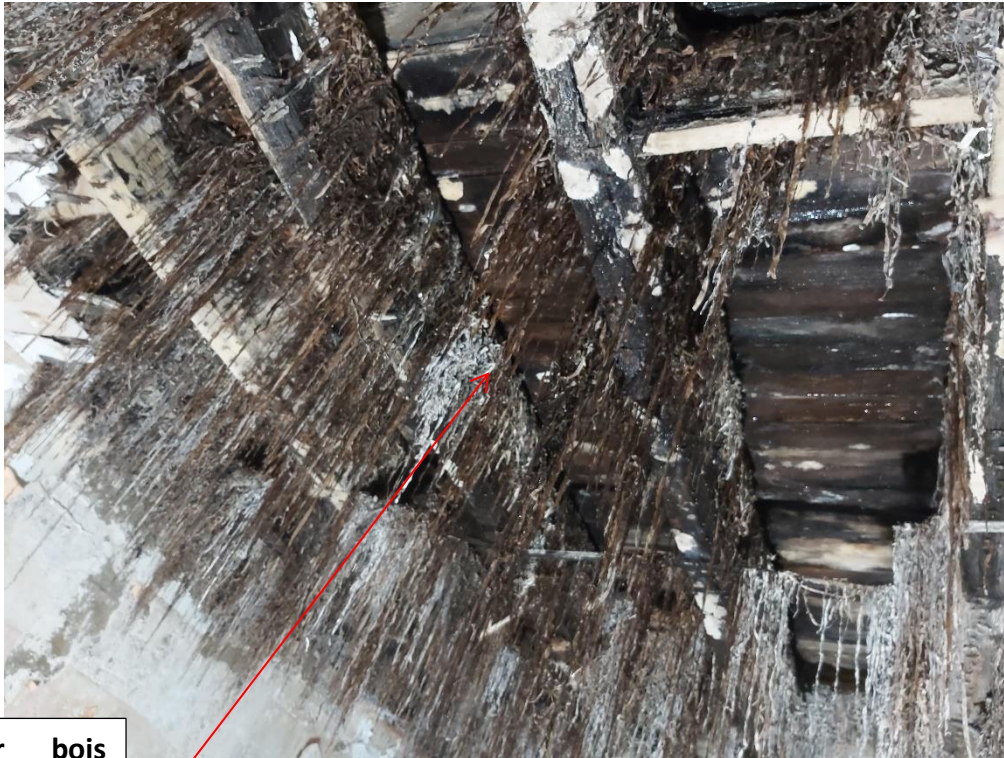
Fig. 10 – Plancher bois pourri

**Plancher bois
pourri et accès
interdit car
risque
d'effondrement**

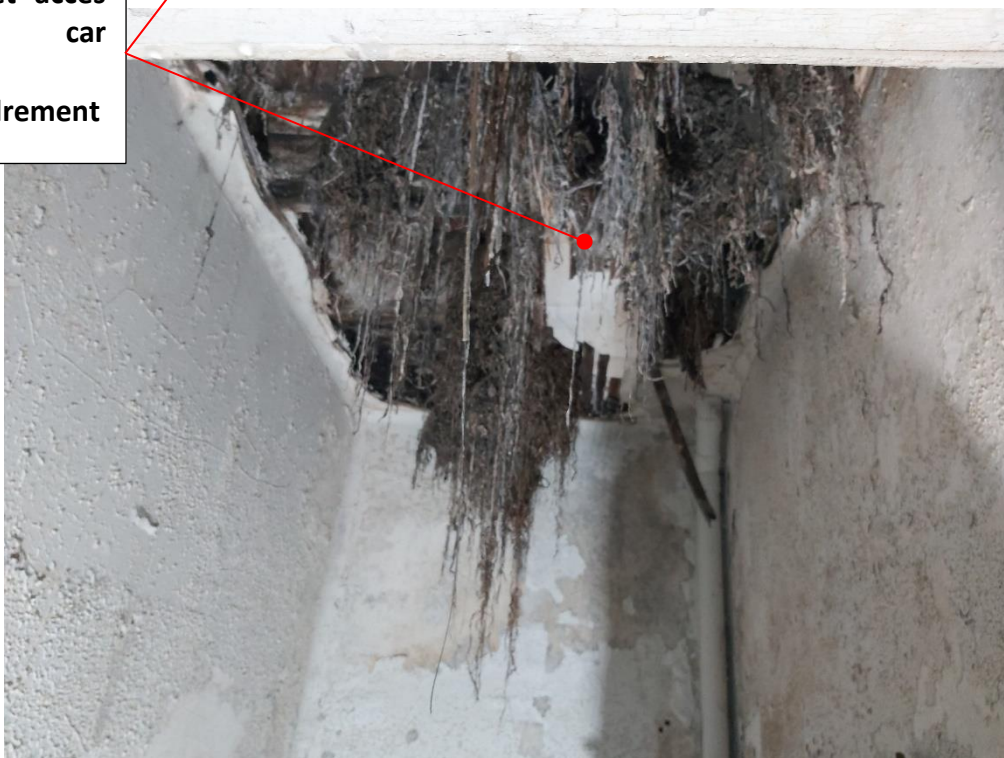
Fig. 11 – Plancher bois pourri – zone WC au bout du couloir

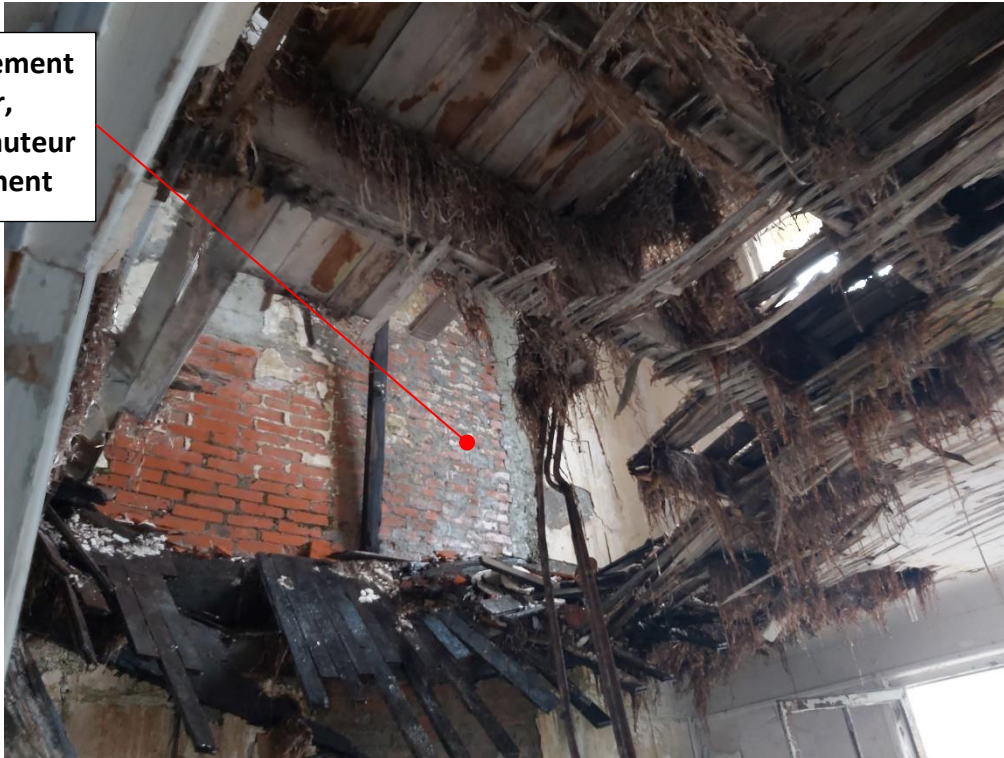
**Effondrement
plancher,
toute hauteur
du bâtiment**

Fig. 12 – Zone d'effondrement

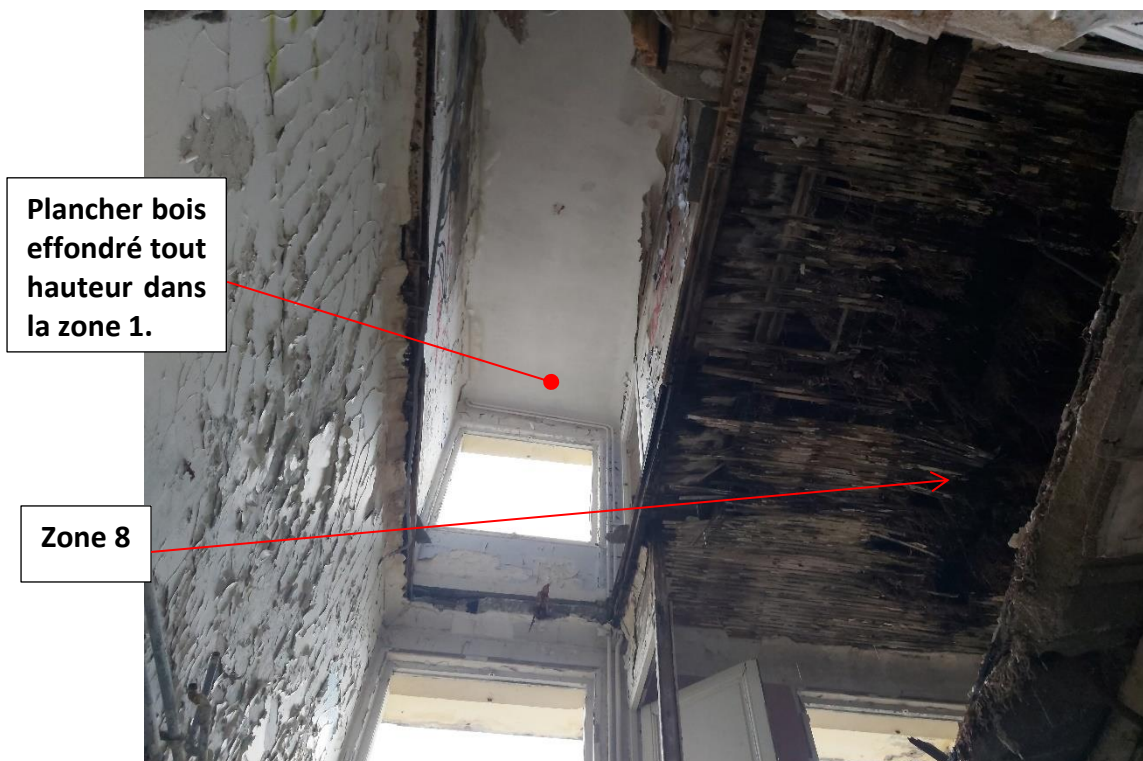
Fig. 14 – plancher effondré

**Zone 1,
plancher
effondré**

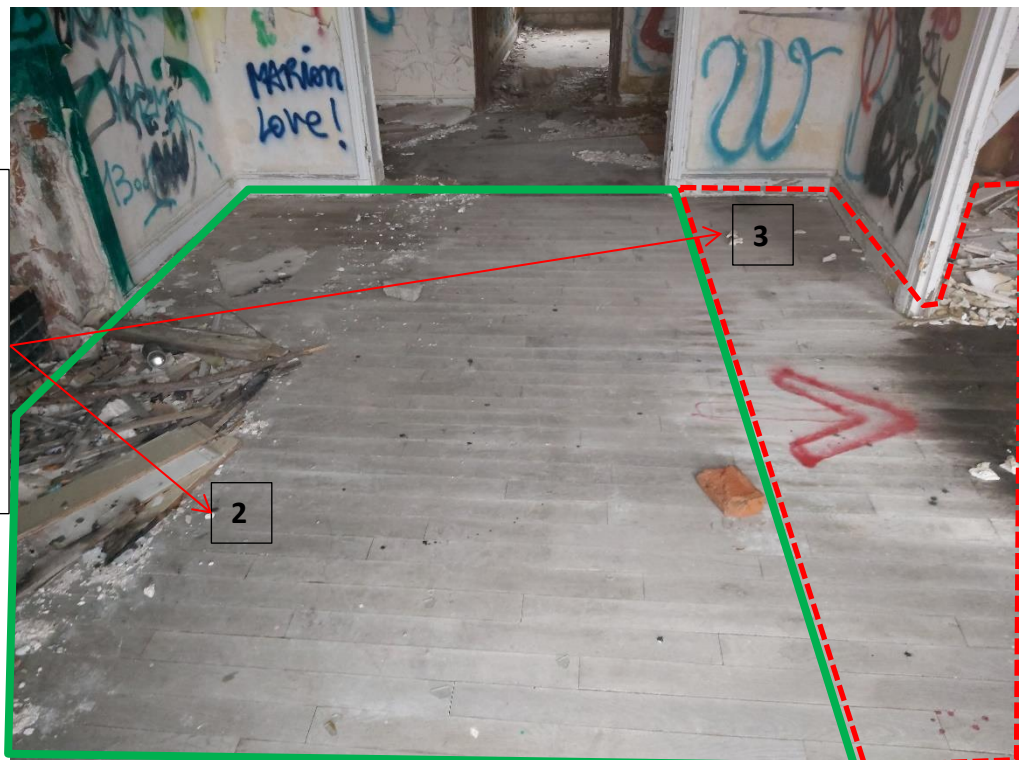
Fig. 16 – Zone 2 - 3

La zone 2 est apparemment stable pour accéder au balcon. Par contre la zone 3, il y a risque d'effondrement

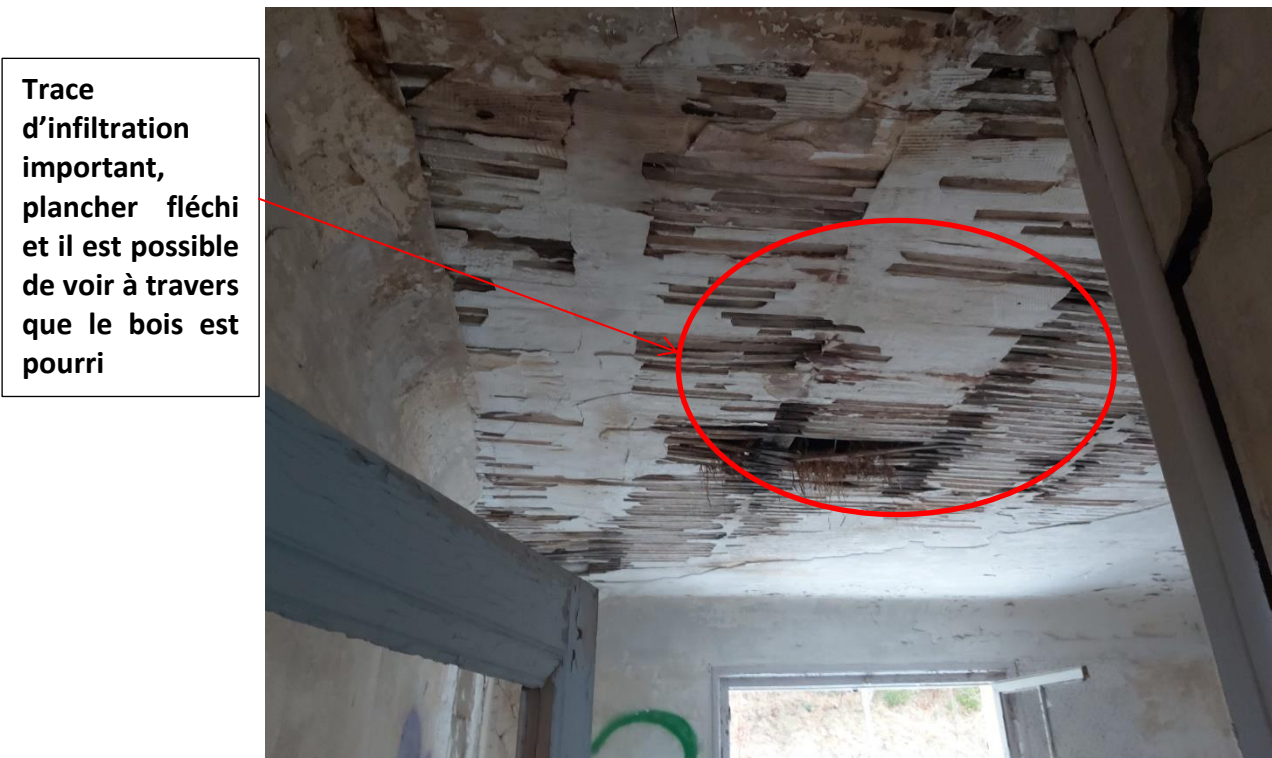
Fig. 18 – Trace d'infiltration

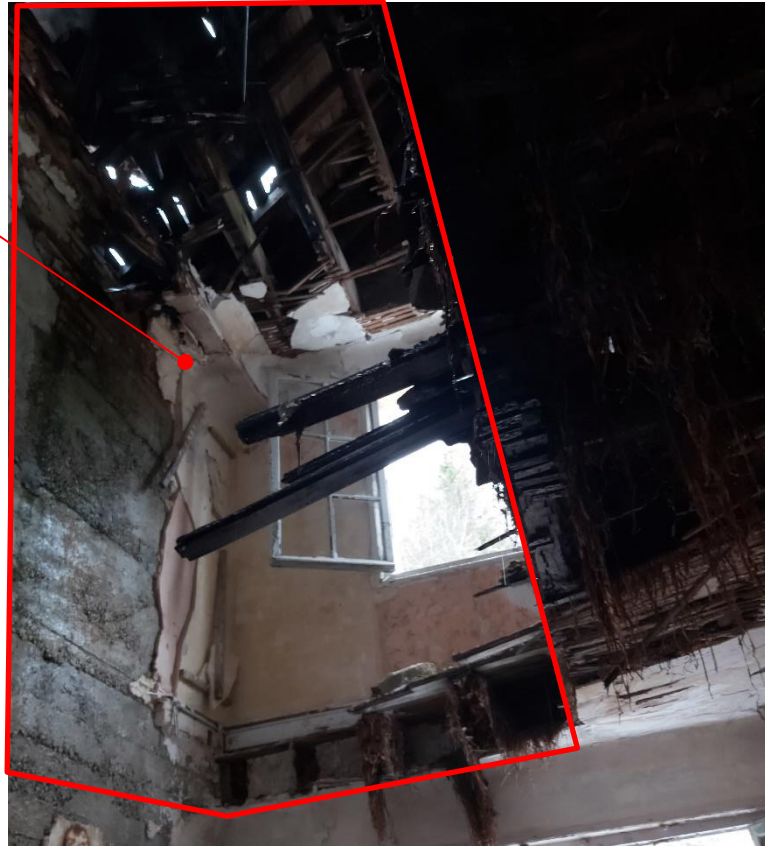
Fig. 19 – Zone 6

Plancher effondré
partiellement avec
risque d'aggravation

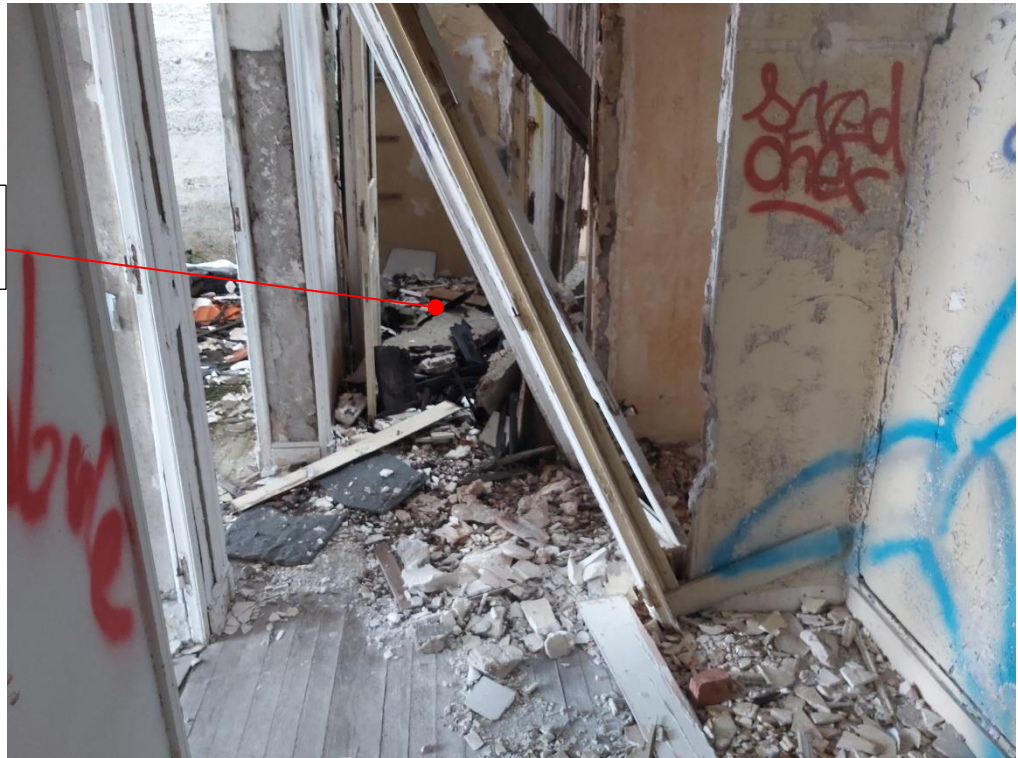
Fig. 20 – Zone 7

➤ **Zone 7 : Le plancher bois est pourri suite à son exposition aux intempéries.**

Plancher exposé
aux intempéries

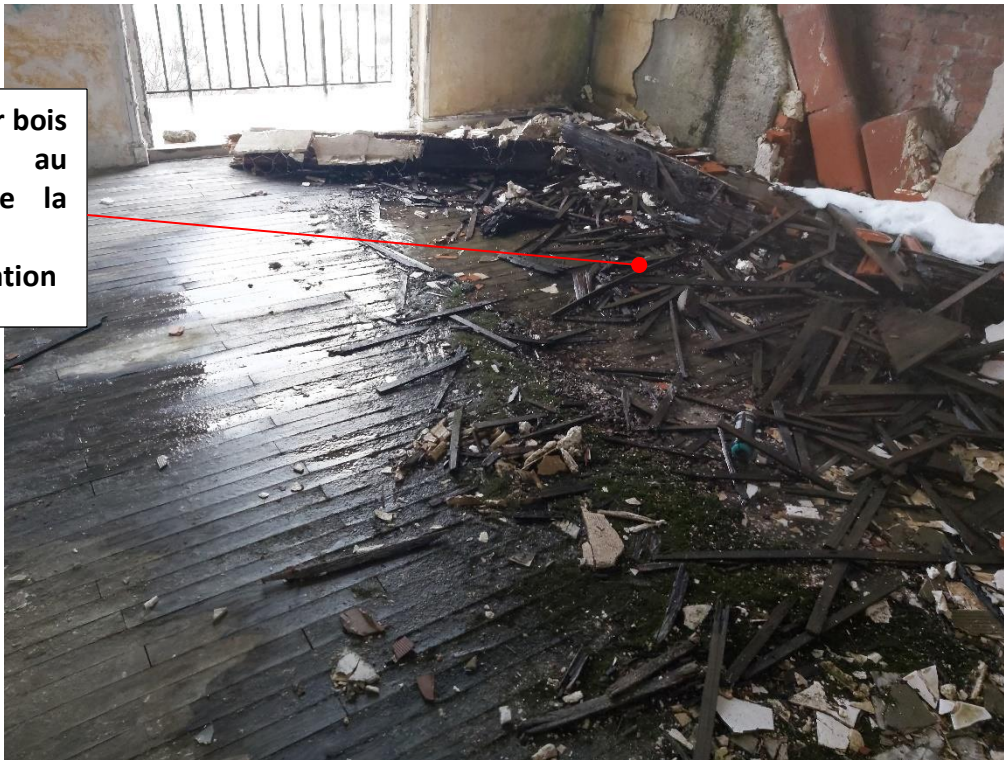
Fig. 21 – zone 8 – Vu de dessus

Plancher bois
pourri au
droit de la
zone
d'infiltration

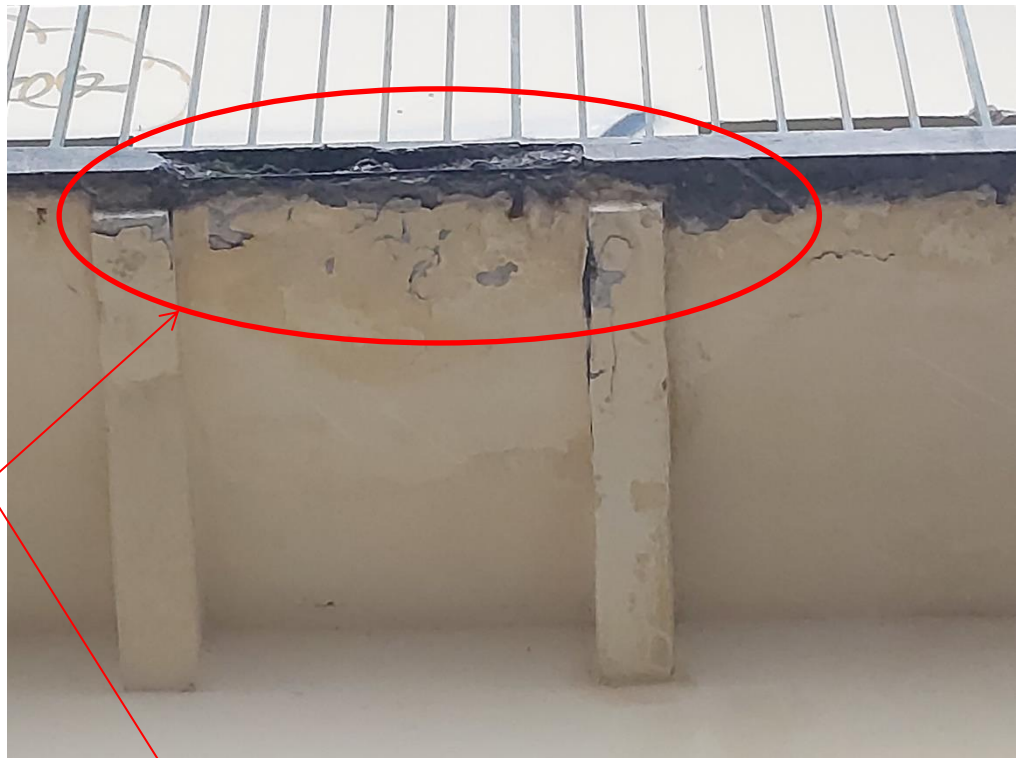
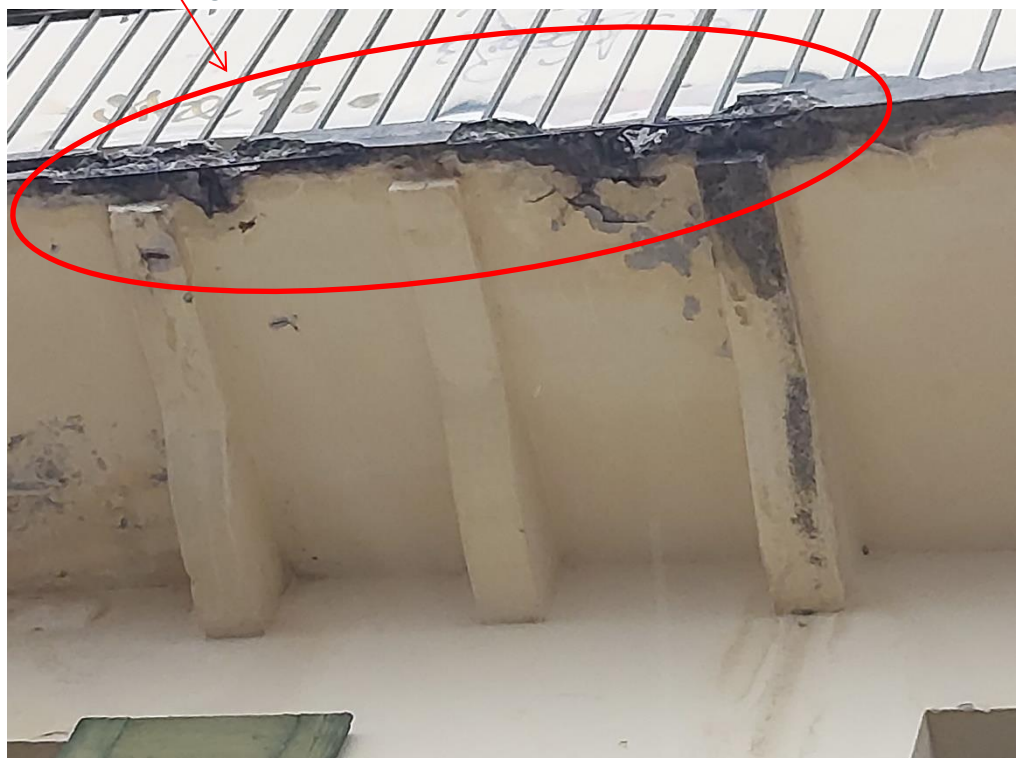
Eclat et
amorce d'éclat
du béton sur le
nez de la dalle
et sur les
consoles
pouvant être
accompagnés
de la corrosion
des armatures

Fig. 22 – Eclat béton et corrosion aciers

Fig. 23 – Eclat béton et corrosion aciers

Les éclats du nez de la dalle du balcon sont dus d'une part à l'absence de la goutte d'eau et aux infiltrations. Il est possible de voir aussi, quelques microfissures éparses sur la surface de la dalle et des éclats béton au niveau des points singuliers (points d'ancrage des garde-corps).

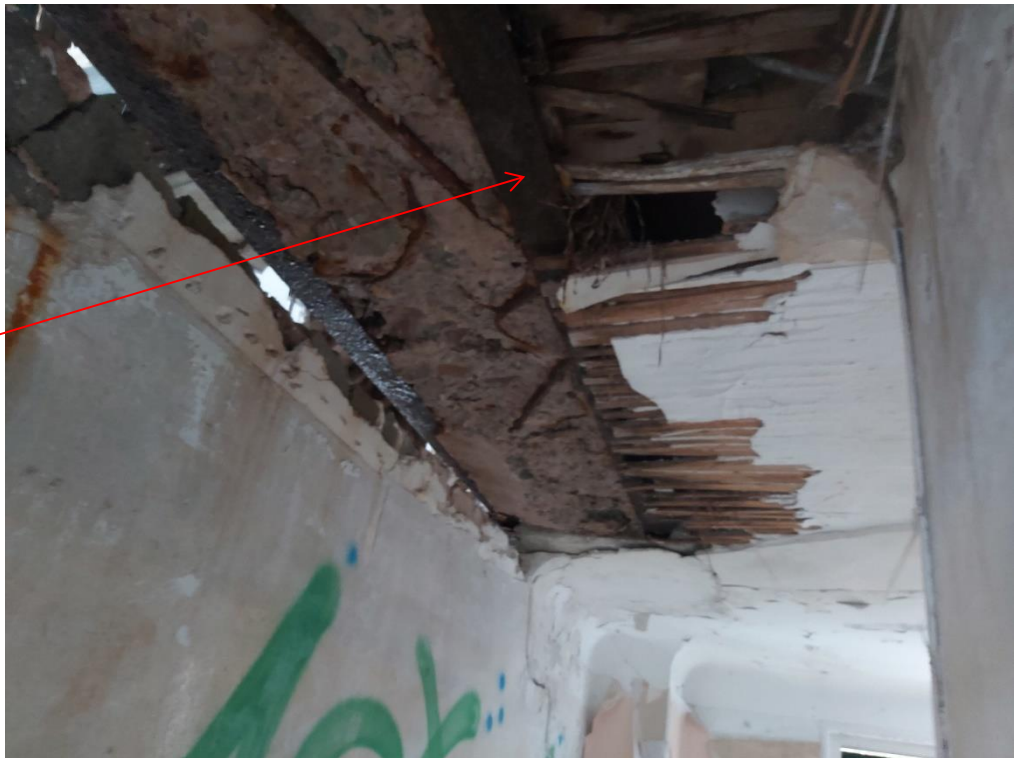
Fig. 27 – Zone 2

Zone
d'infiltration
importante,
bois pourri et
élément béton
avec aciers
corrodés

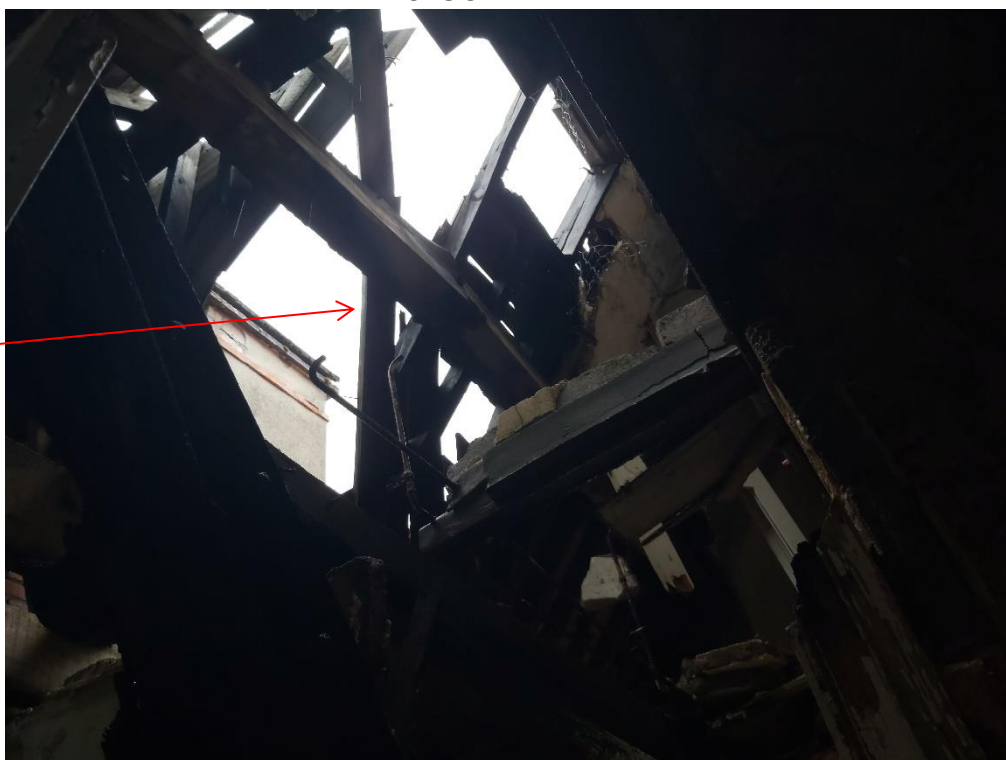
Fig. 28 – Zone 3

**Effondrement
total**

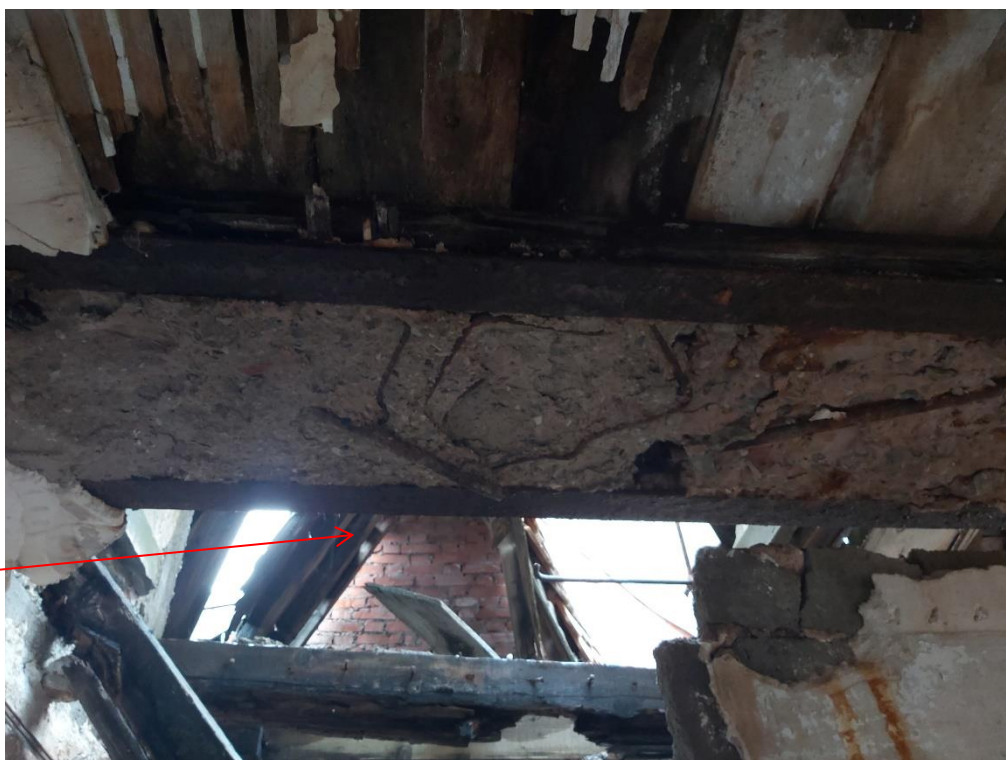
Fig. 29 – Zone 4

**Effondrement
total**

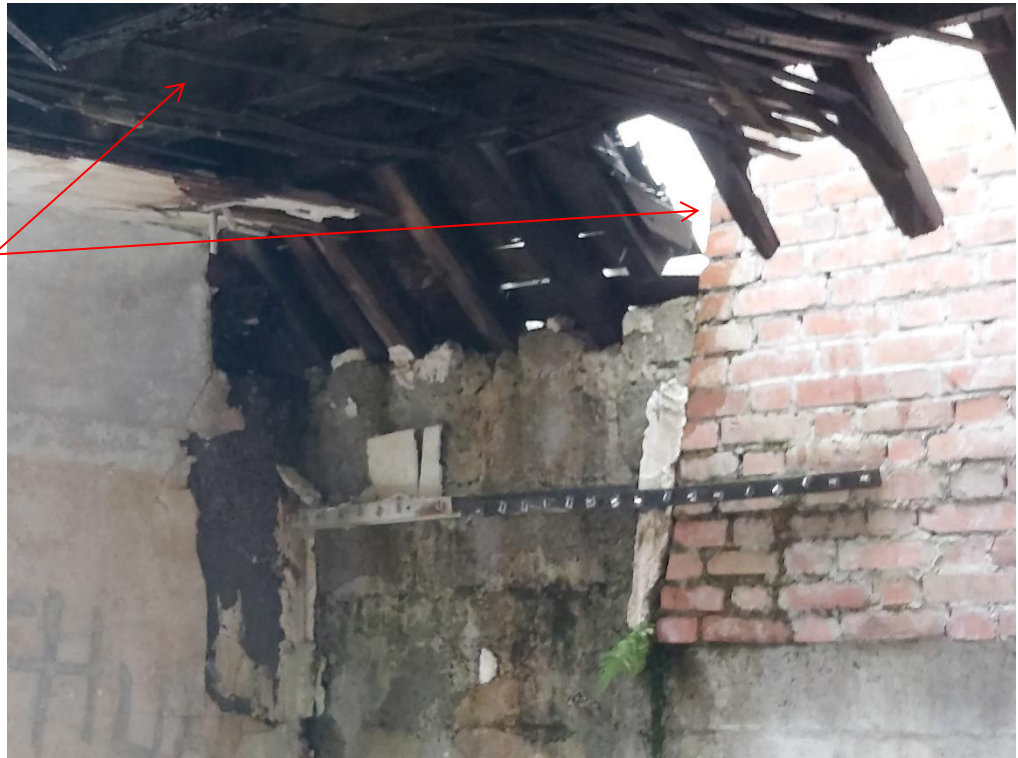
Fig. 30 – Zone 5 - 6

Plancher bois
pourri et
partiellement
effondré

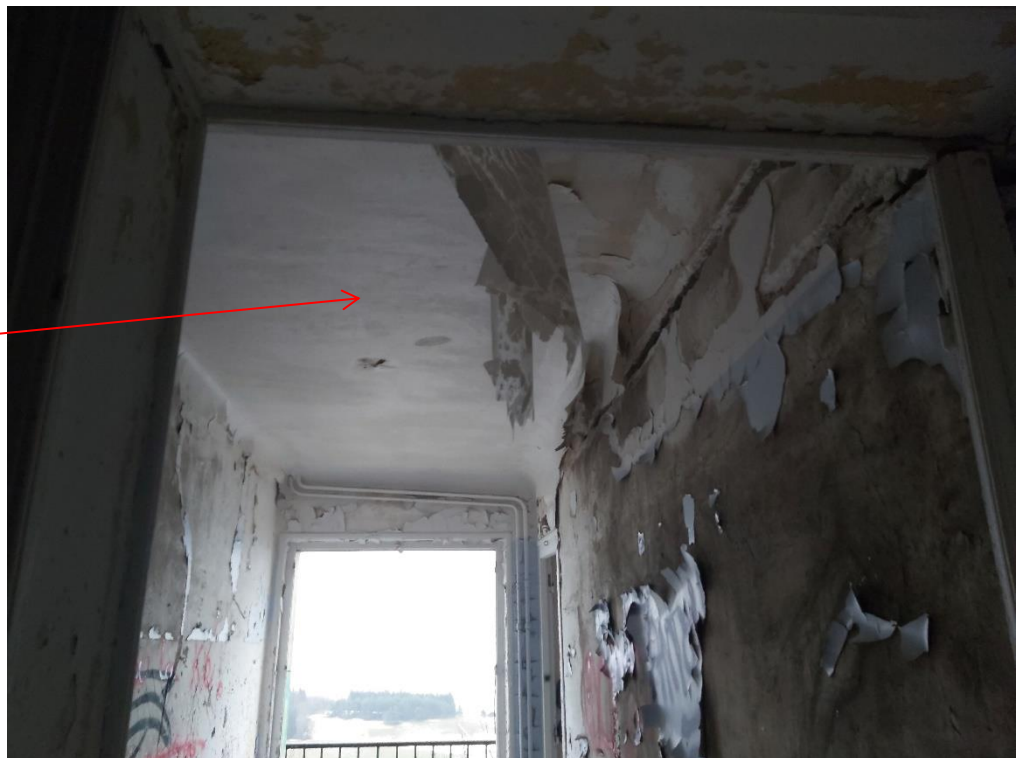
Fig. 31 – Zone 7

Plancher
apparemment
sain

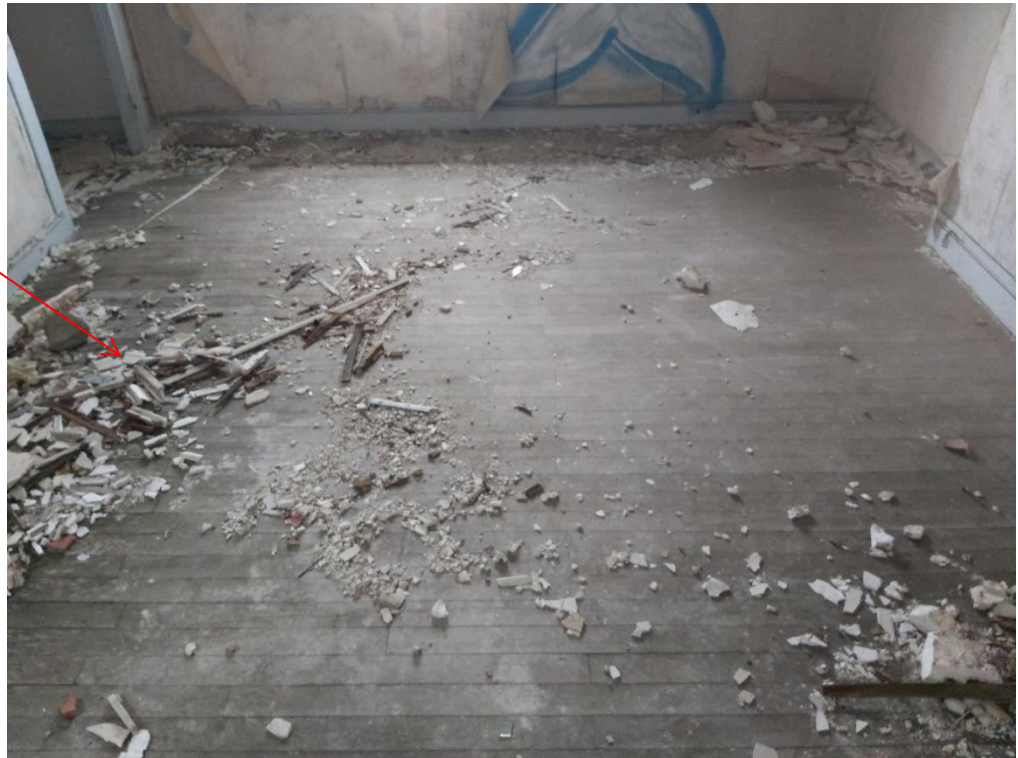
Fig. 32 – Zone 8

Plancher bois
partiellement
pourri

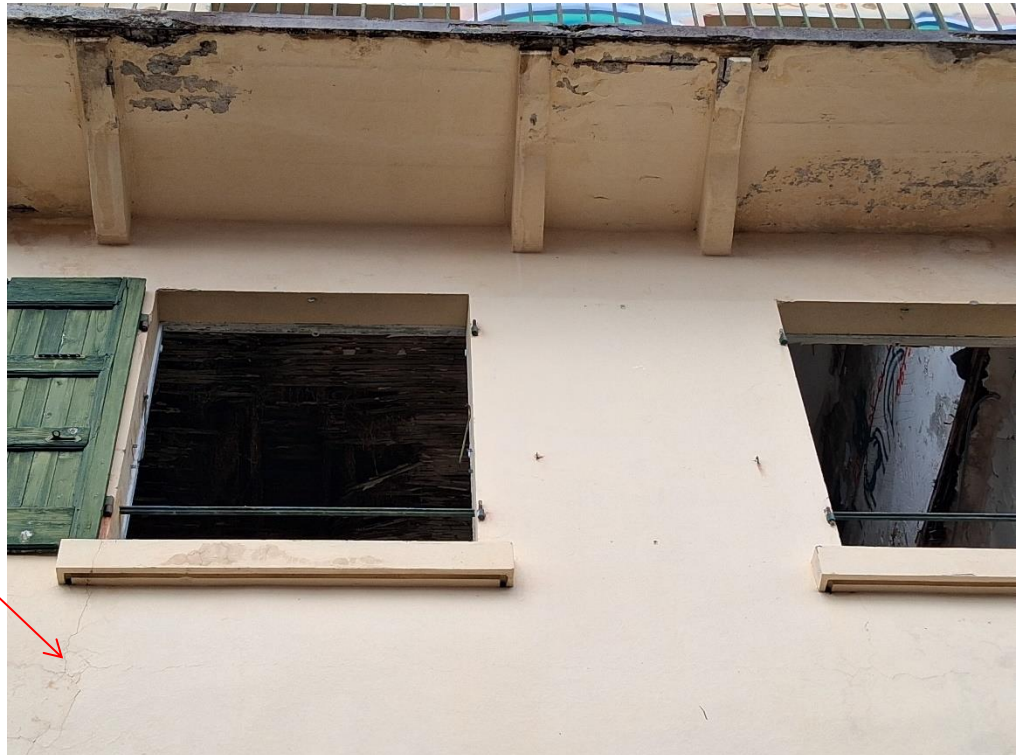
Fissures bas
de fenêtres

Fig. 34 – Fissures

Les fissures relevées sont d'ordre superficiel c'est dire elles restent dans l'épaisseur du complexe des murs. Leur traitement pourra se faire par un agrafage, pour les plus importantes, ou un simple coulage après l'ouverture le long des fissures.

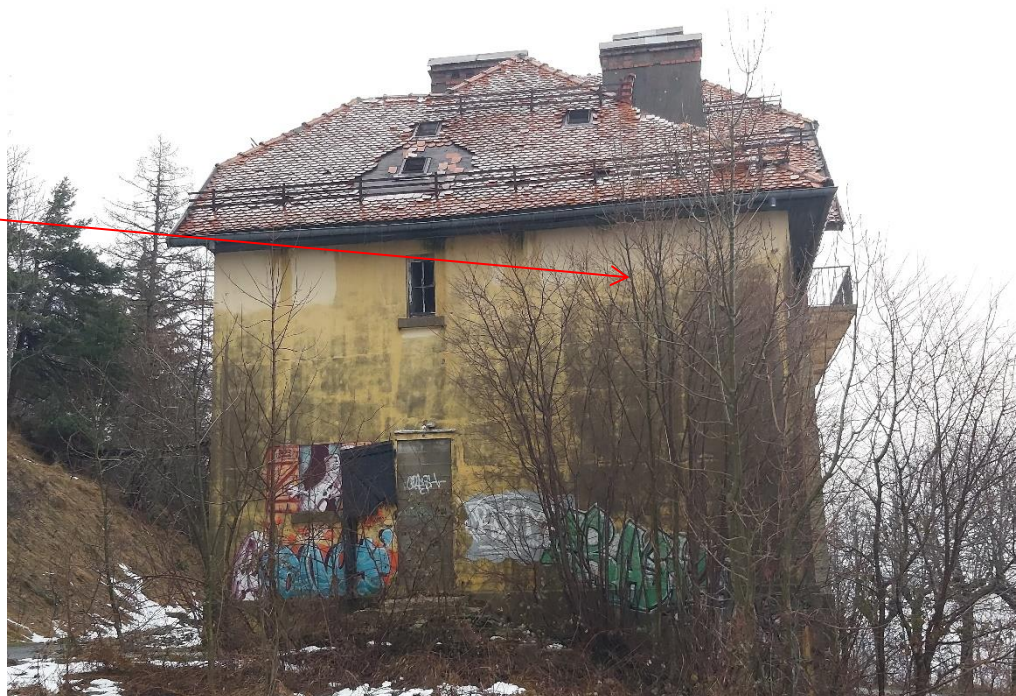
Fissures
éparses sur
pignon

Fig. 35 – Fissures éparses

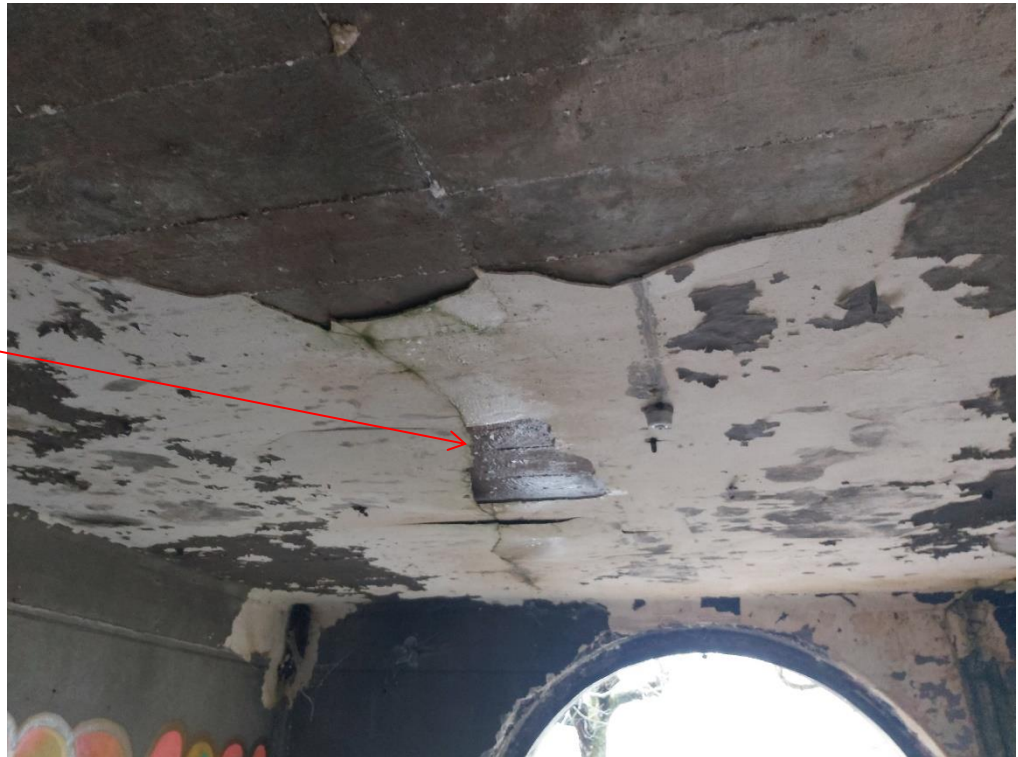
Fissure et infiltration

Fig. 38 – Fissure PH RDC

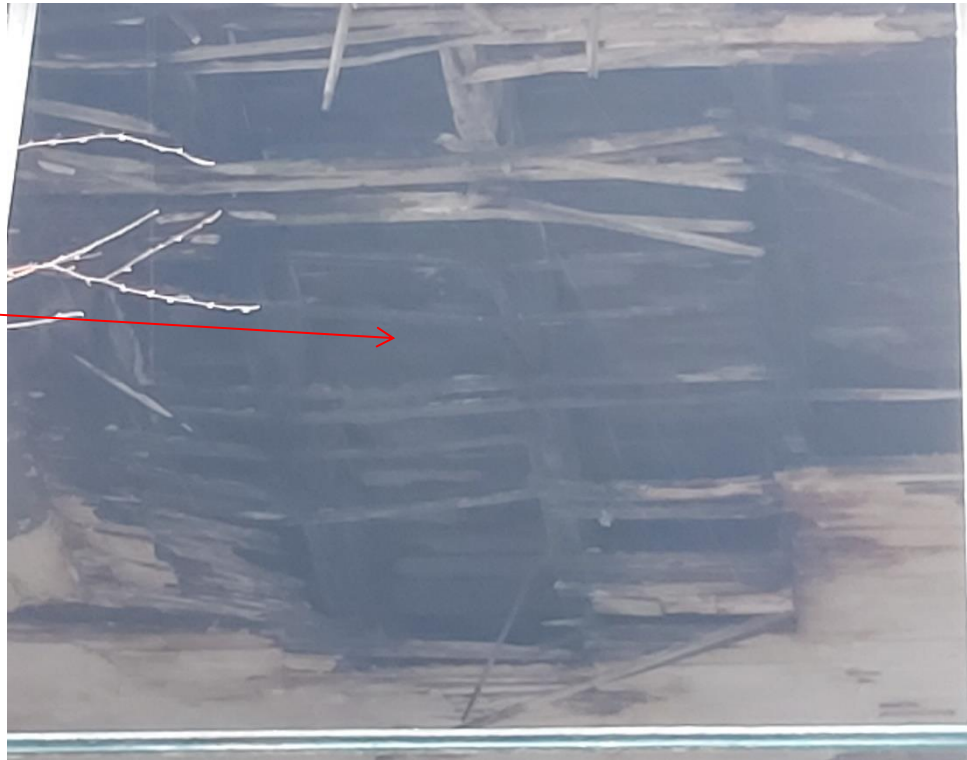
**Plancher bois
pourri**

Fig. 40 – Bois pourri

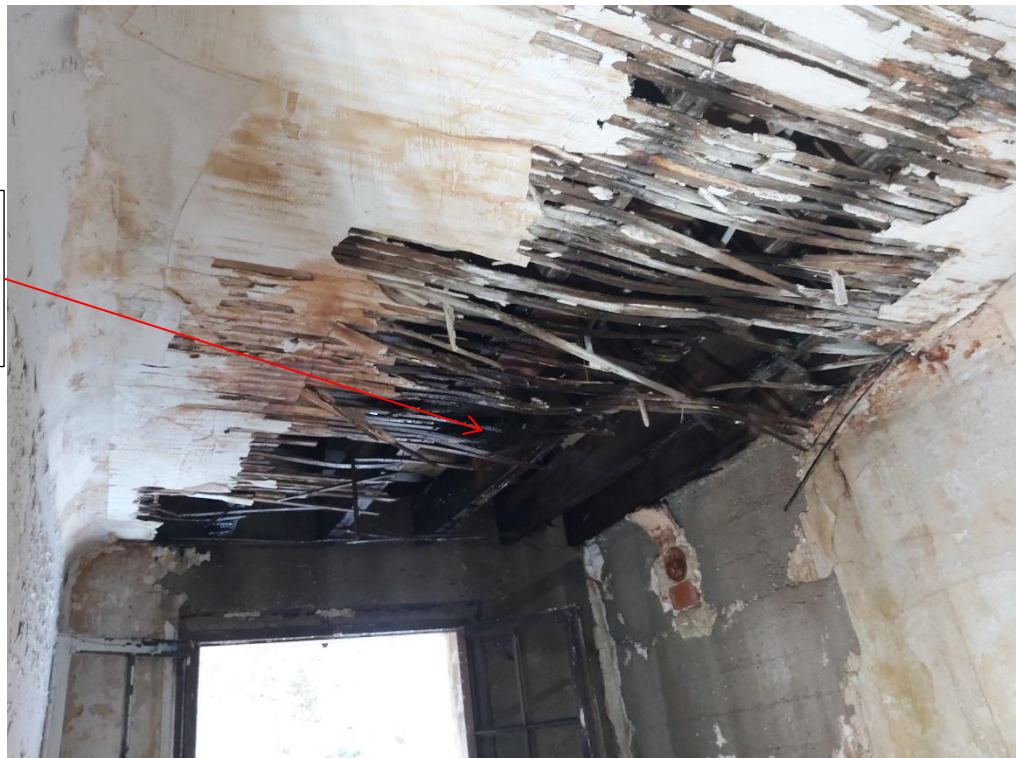
Plancher bois
pourri avec
risque
d'effondrement

Fig. 46 – Bois pourri - PH R+2

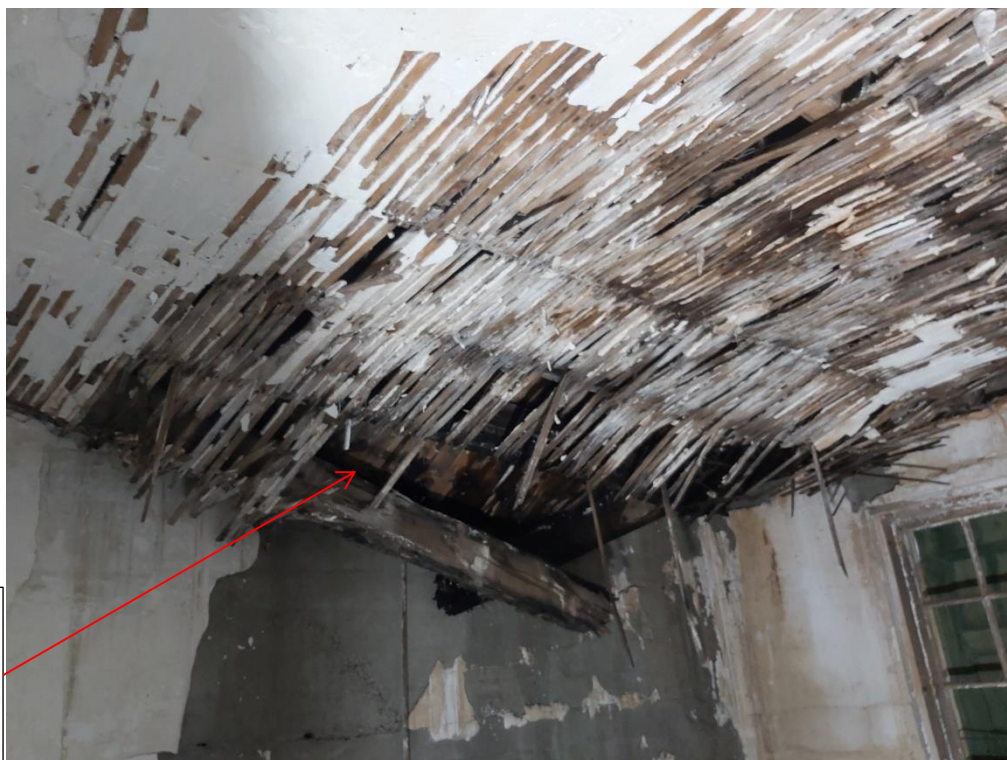
**Plancher bois
pourri avec
risque
d'effondrement**

Fig. 47 – Bois pourri - PH R+2
