DIAGNOSTIC STRUCTURE

Allée des petites cités

2 BATIMENTS

Bâtiment B

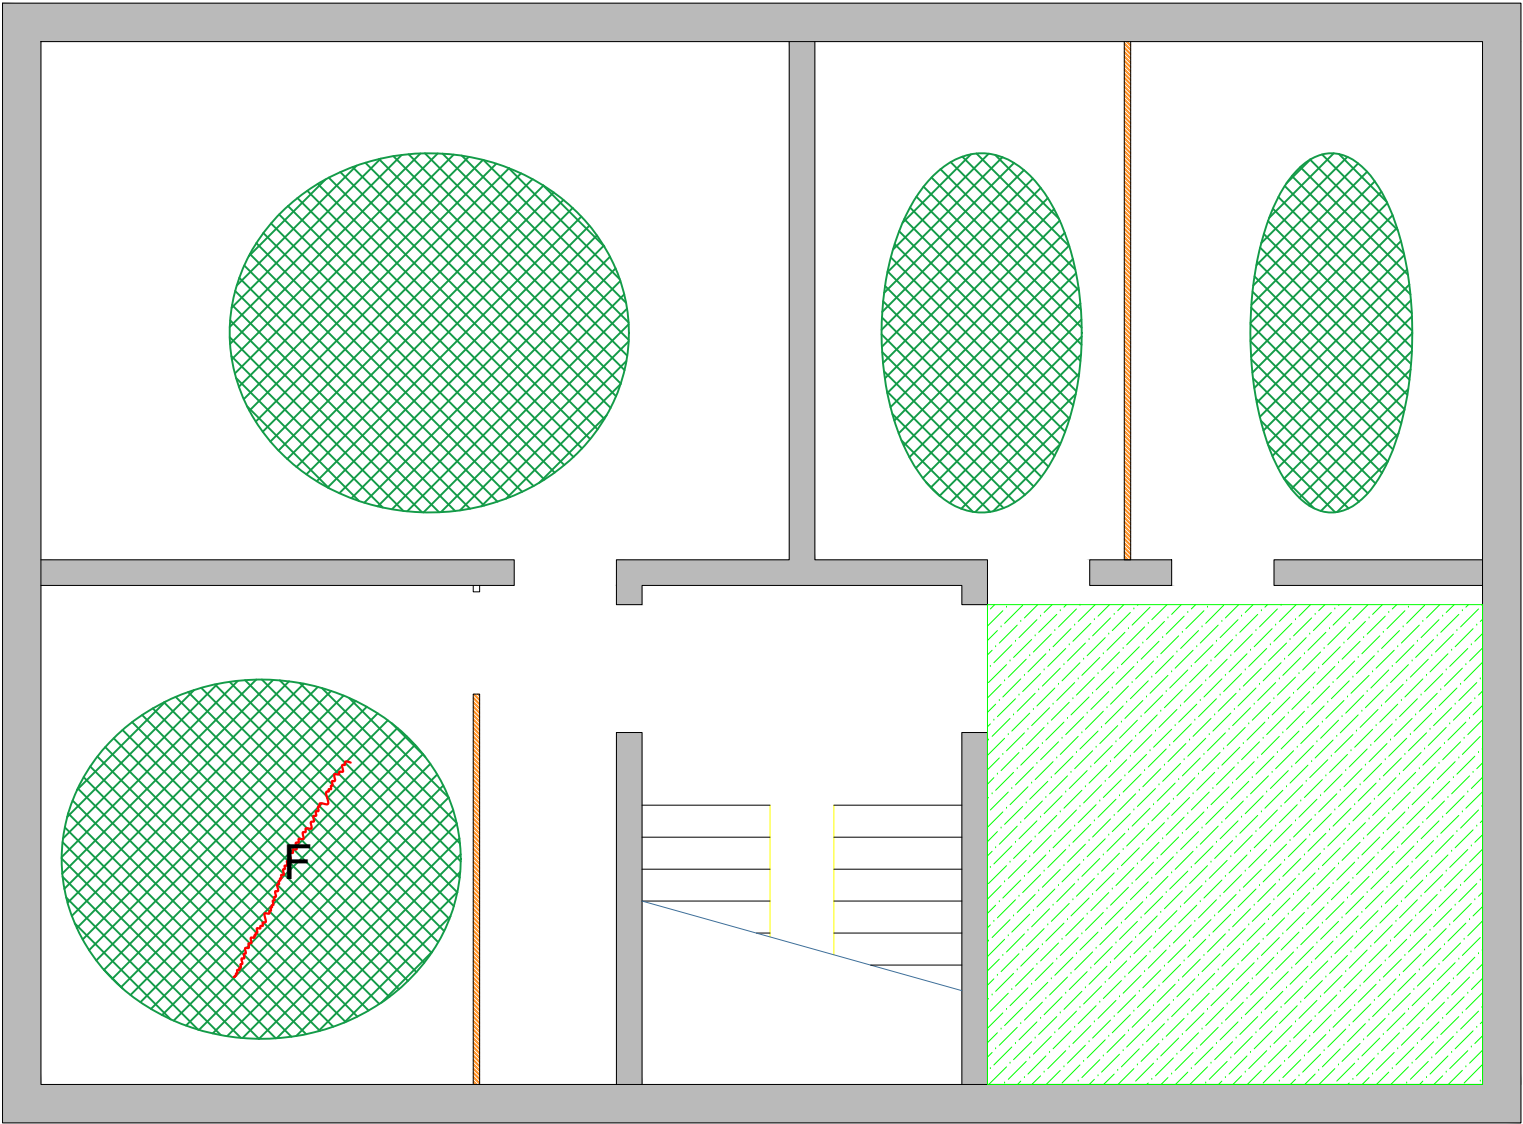
PLANCHER HAUT RDC

Infiltration dalle béton
-

Fissure
-

Plancher incendié

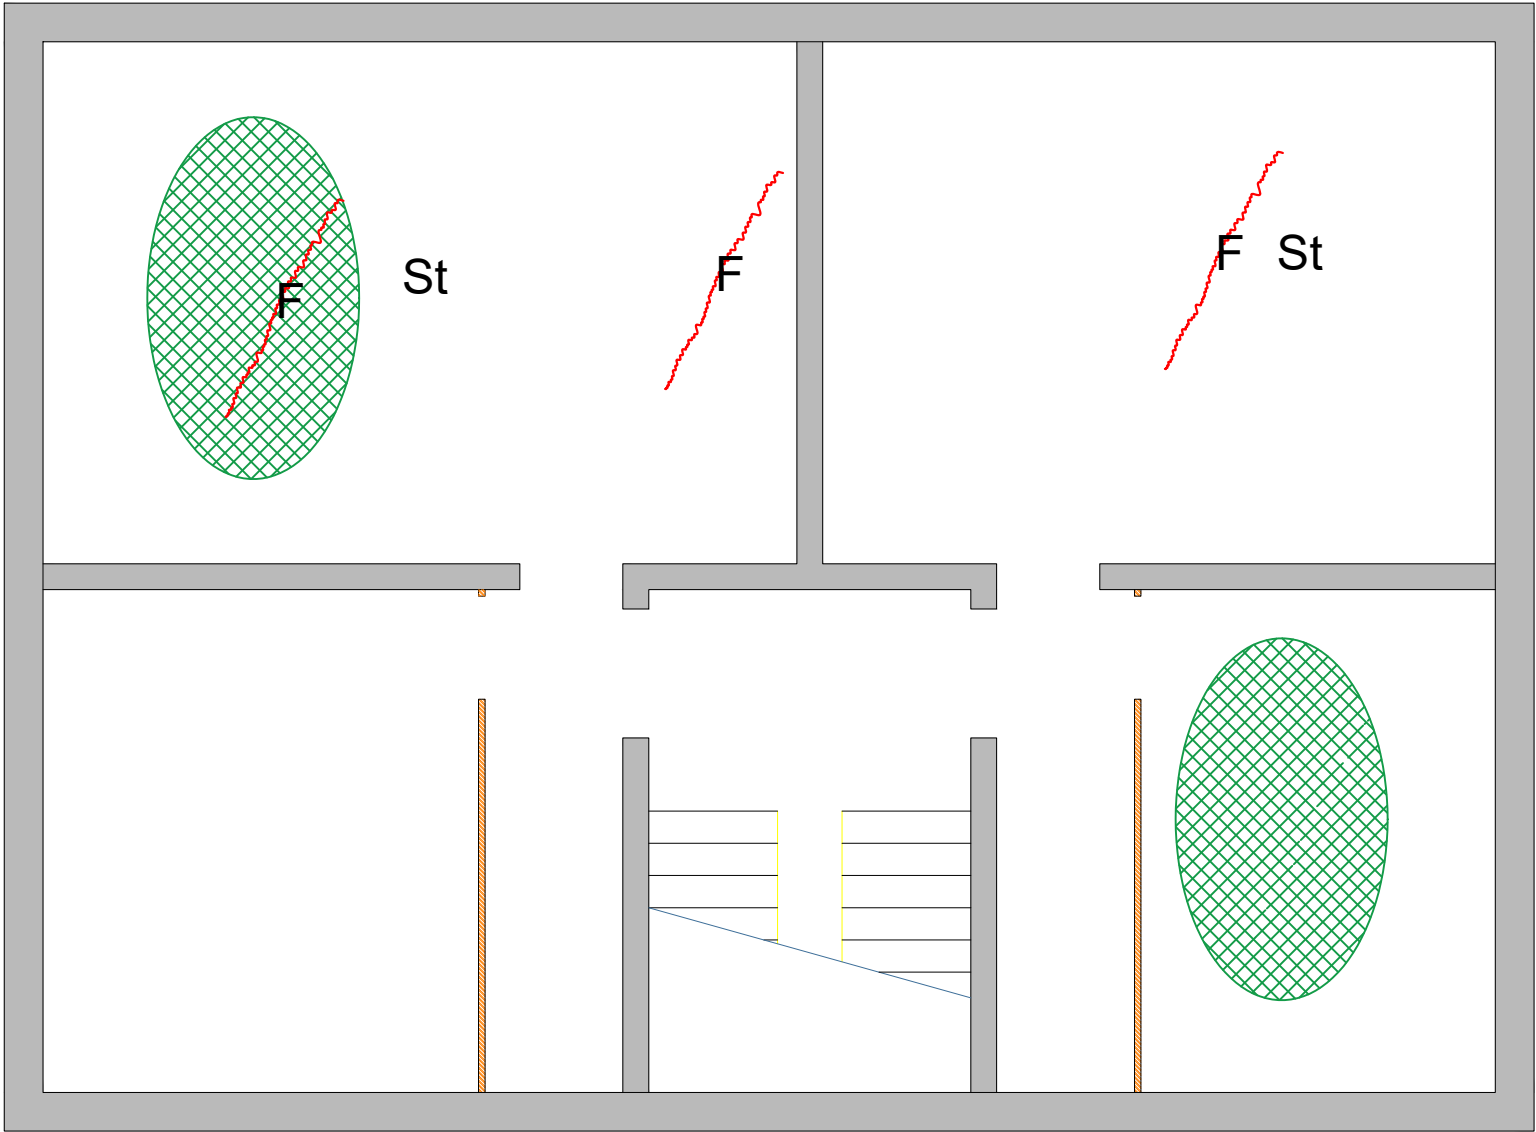
PLANCHER HAUT R+1

Infiltration dalle béton
-

Fissure
-

Stalactites

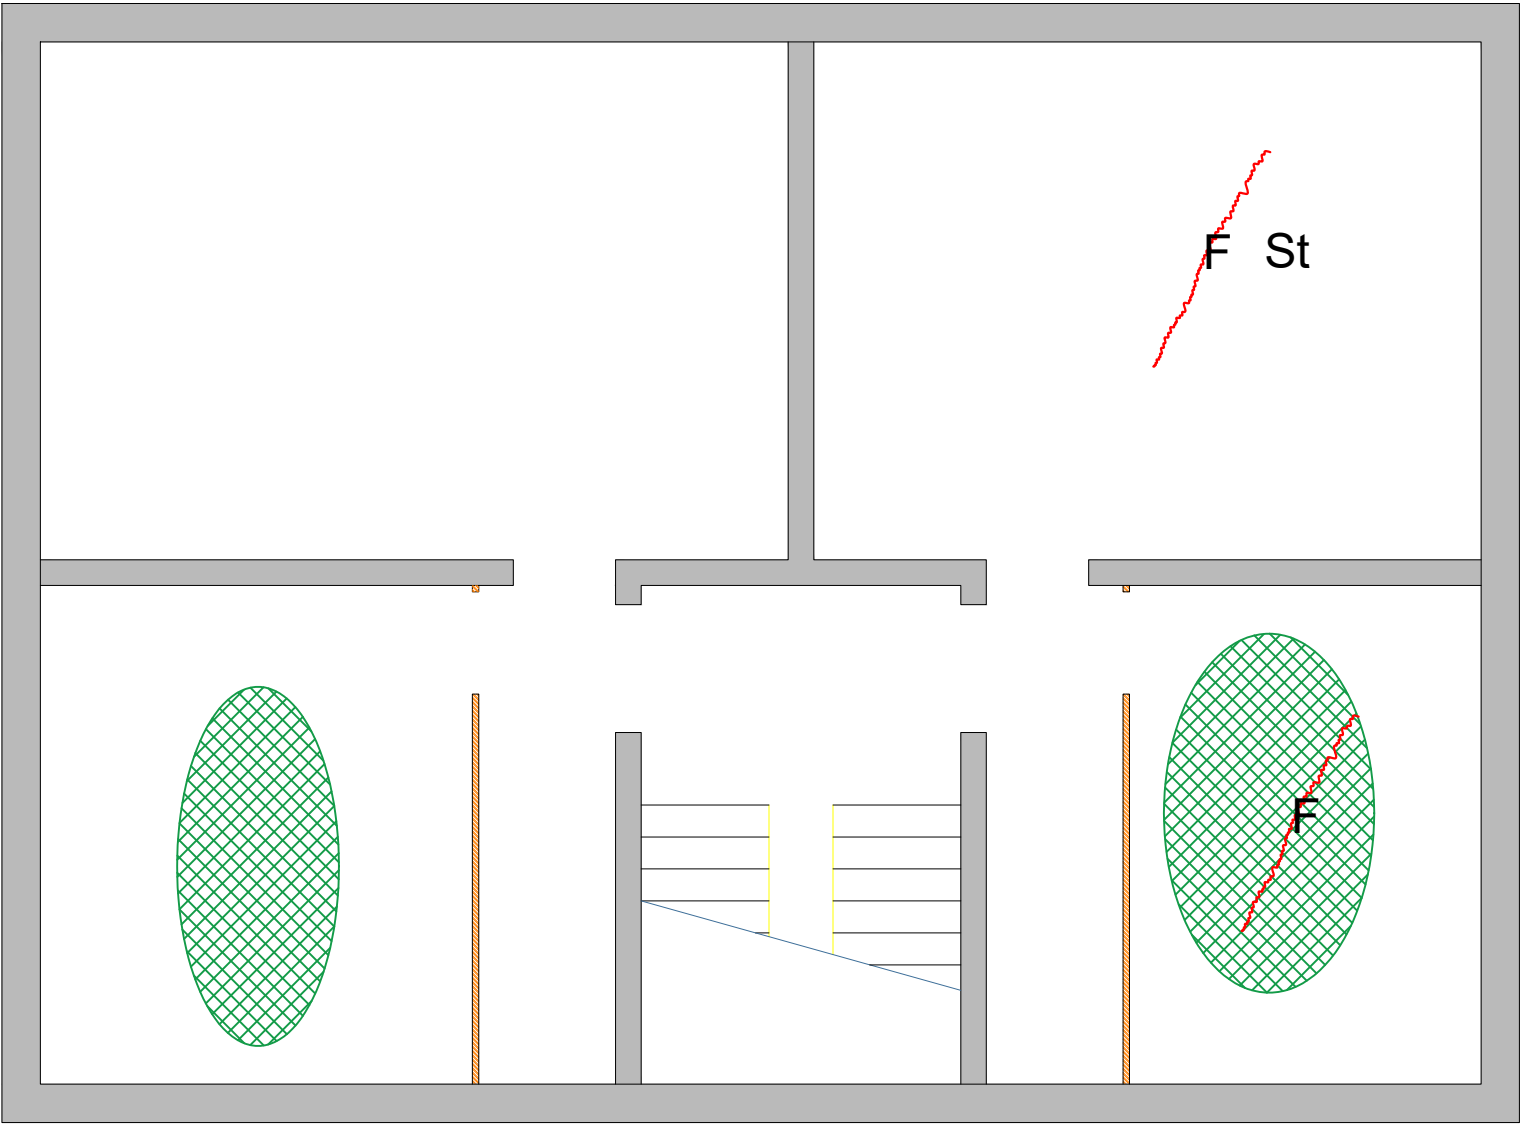
PLANCHER HAUT R+2

Infiltration dalle béton
-

Fissure
-

Stalactites

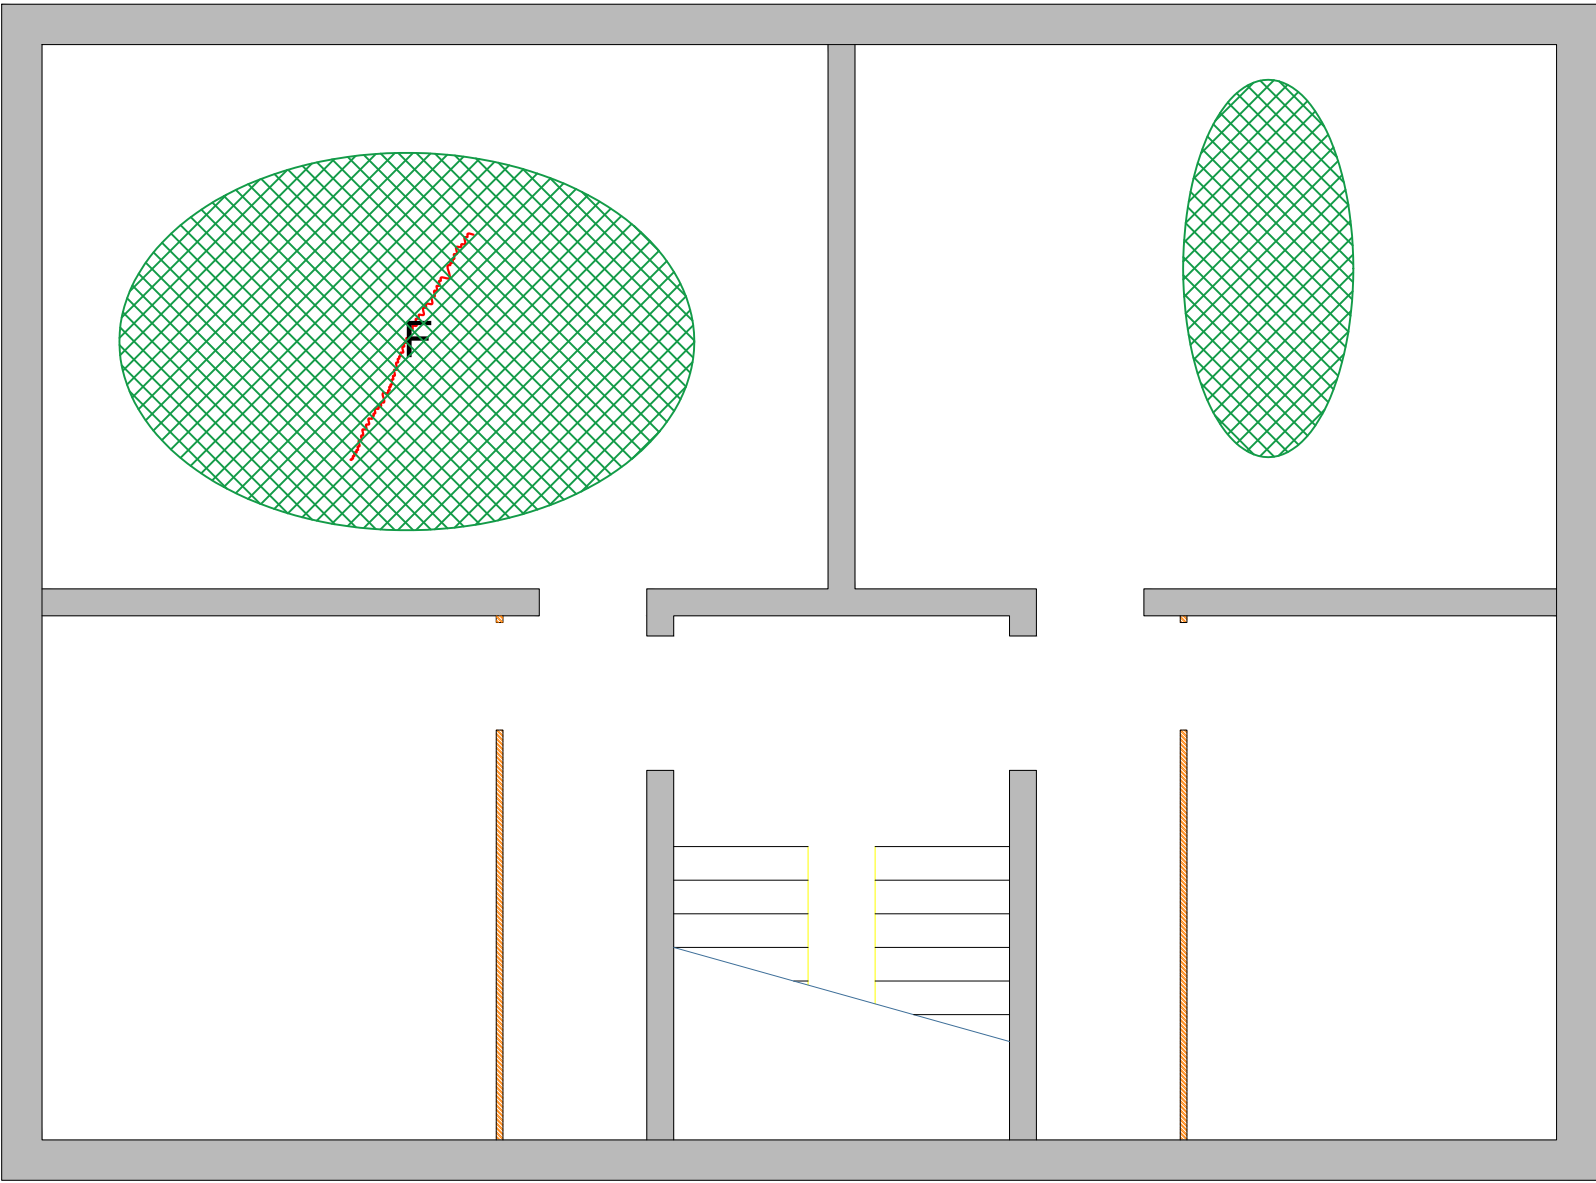
PLANCHER HAUT R+3

Infiltration dalle béton
-

Fissure
-

Stalactites

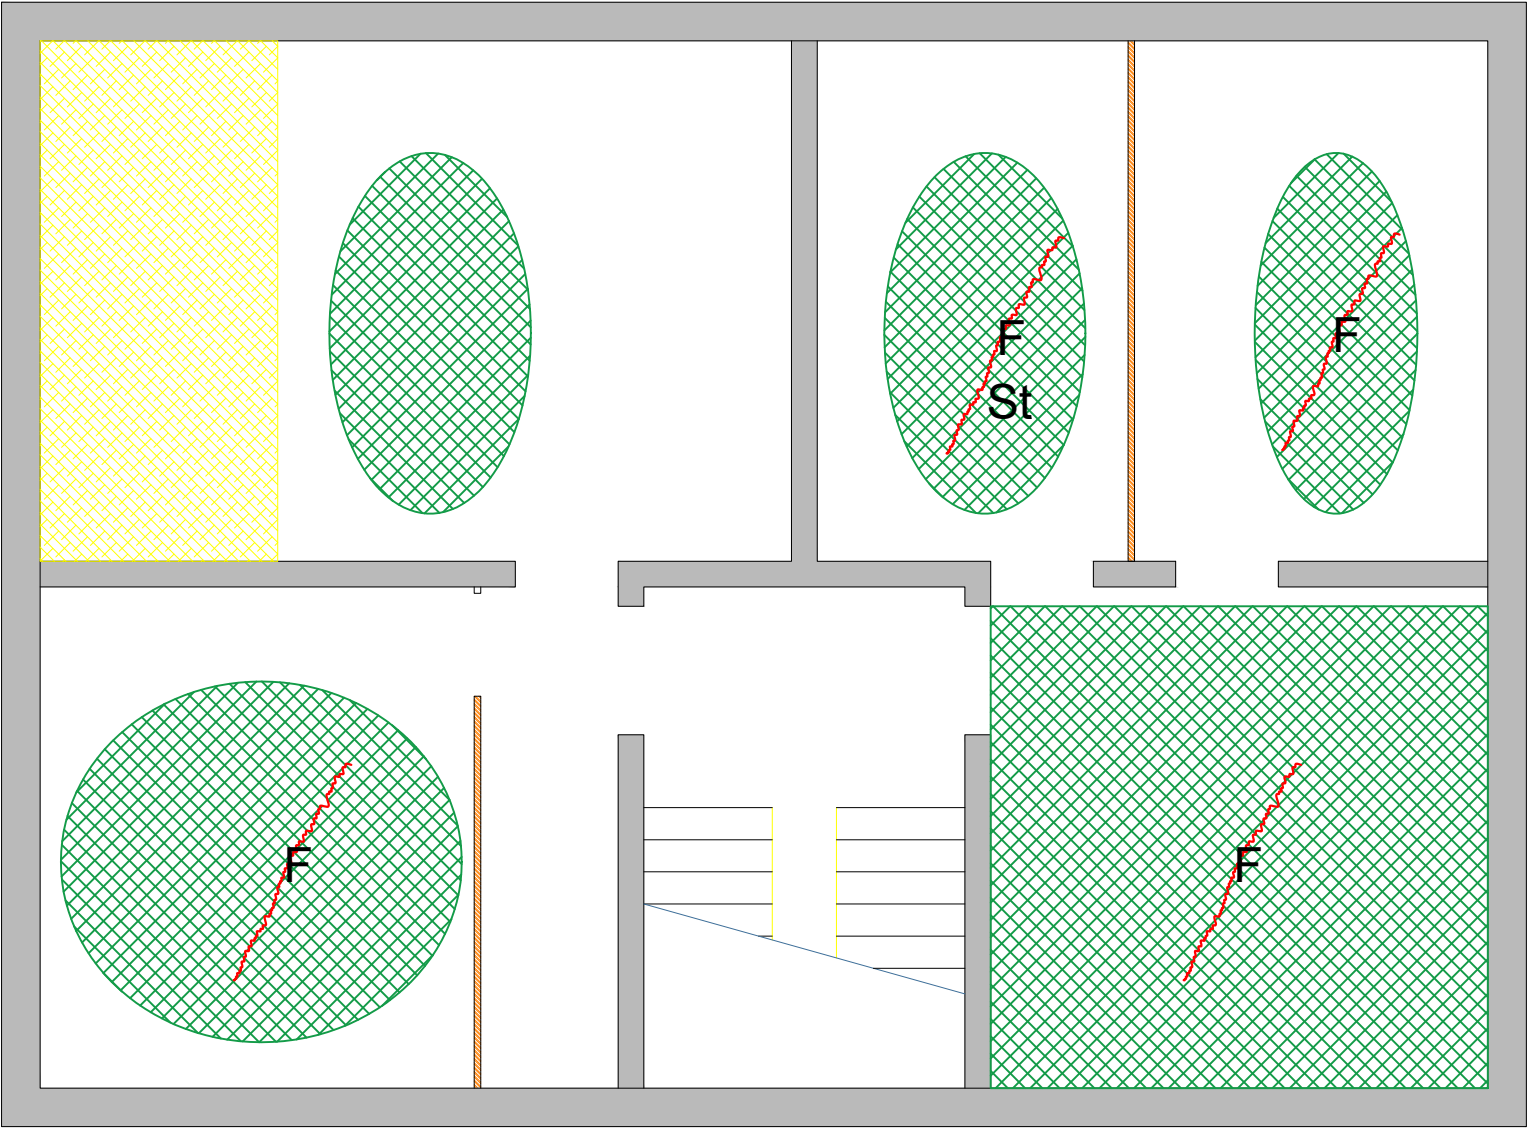
PLANCHER HAUT R+4

-   Infiltration dalle béton
-

Fissure
-   Stalactites
-

Plancher effondré

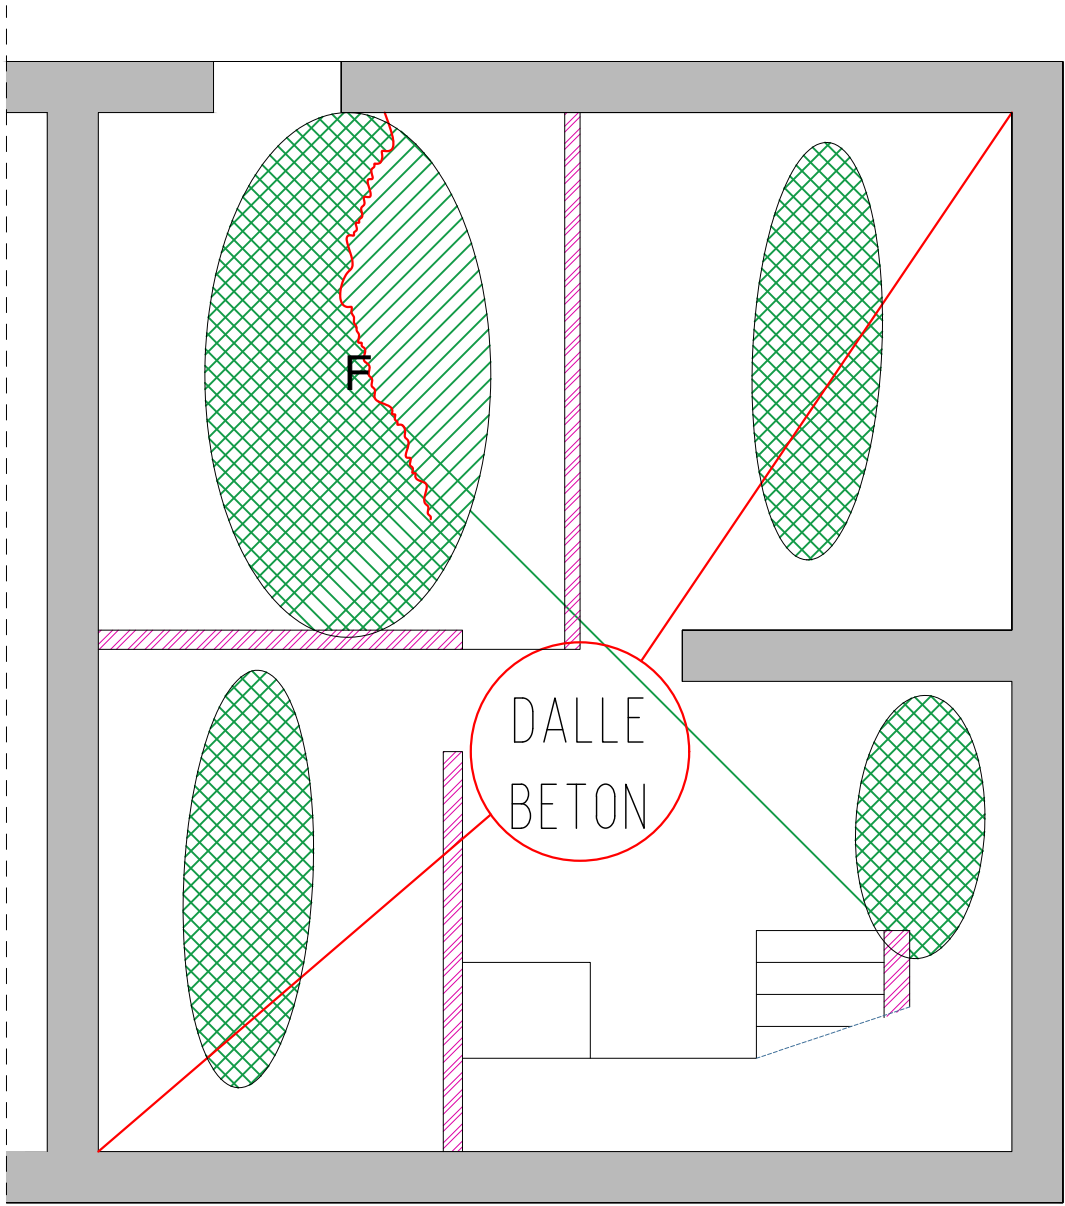
PLANCHER HAUT RDC

Fissure

Infiltration dalle béton

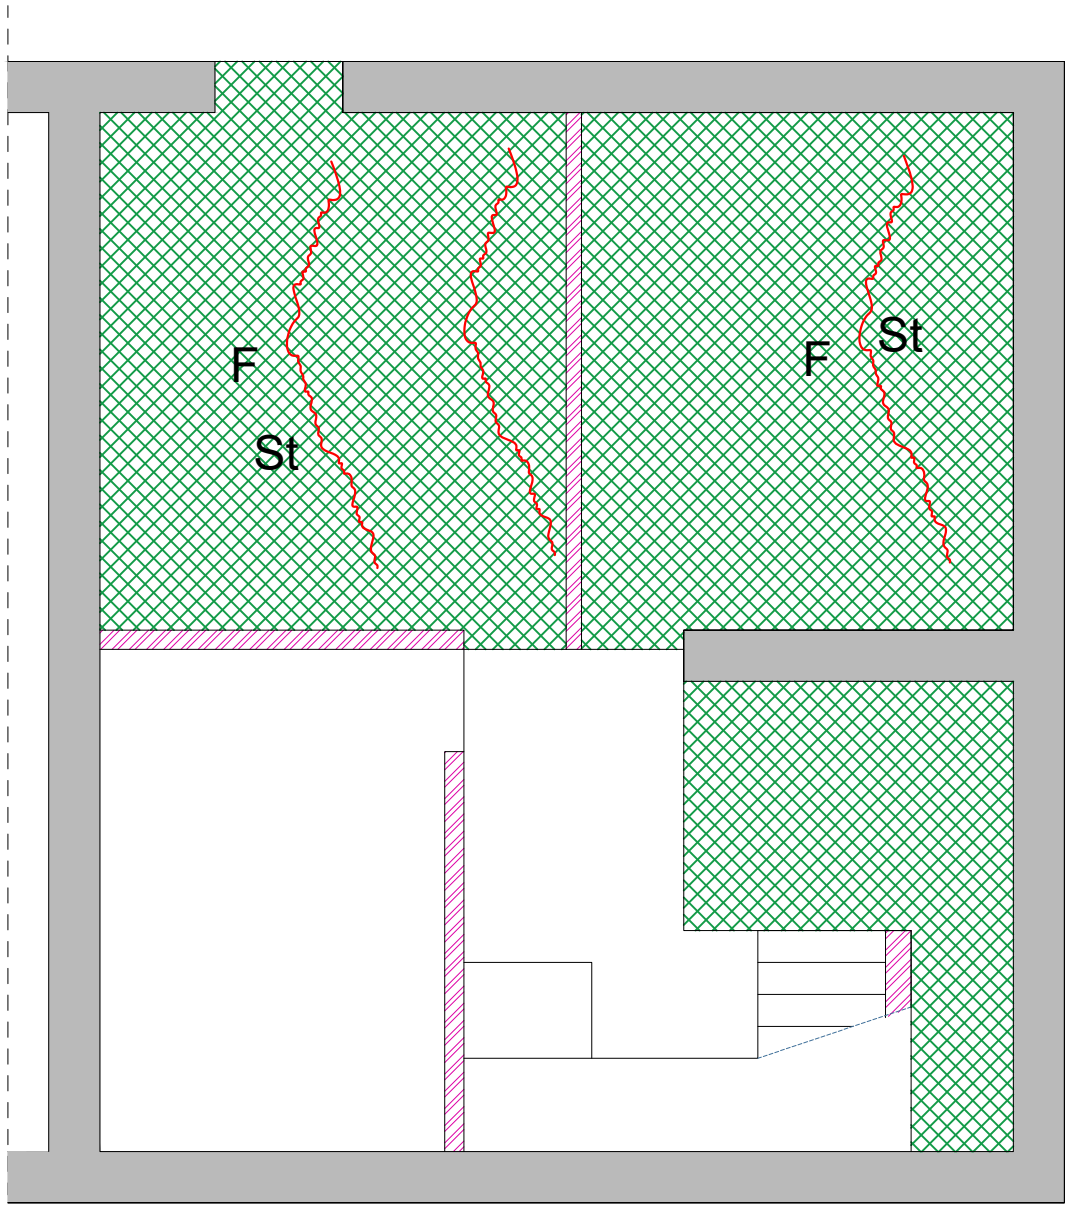
PLANCHER HAUT R+1

Stalactites

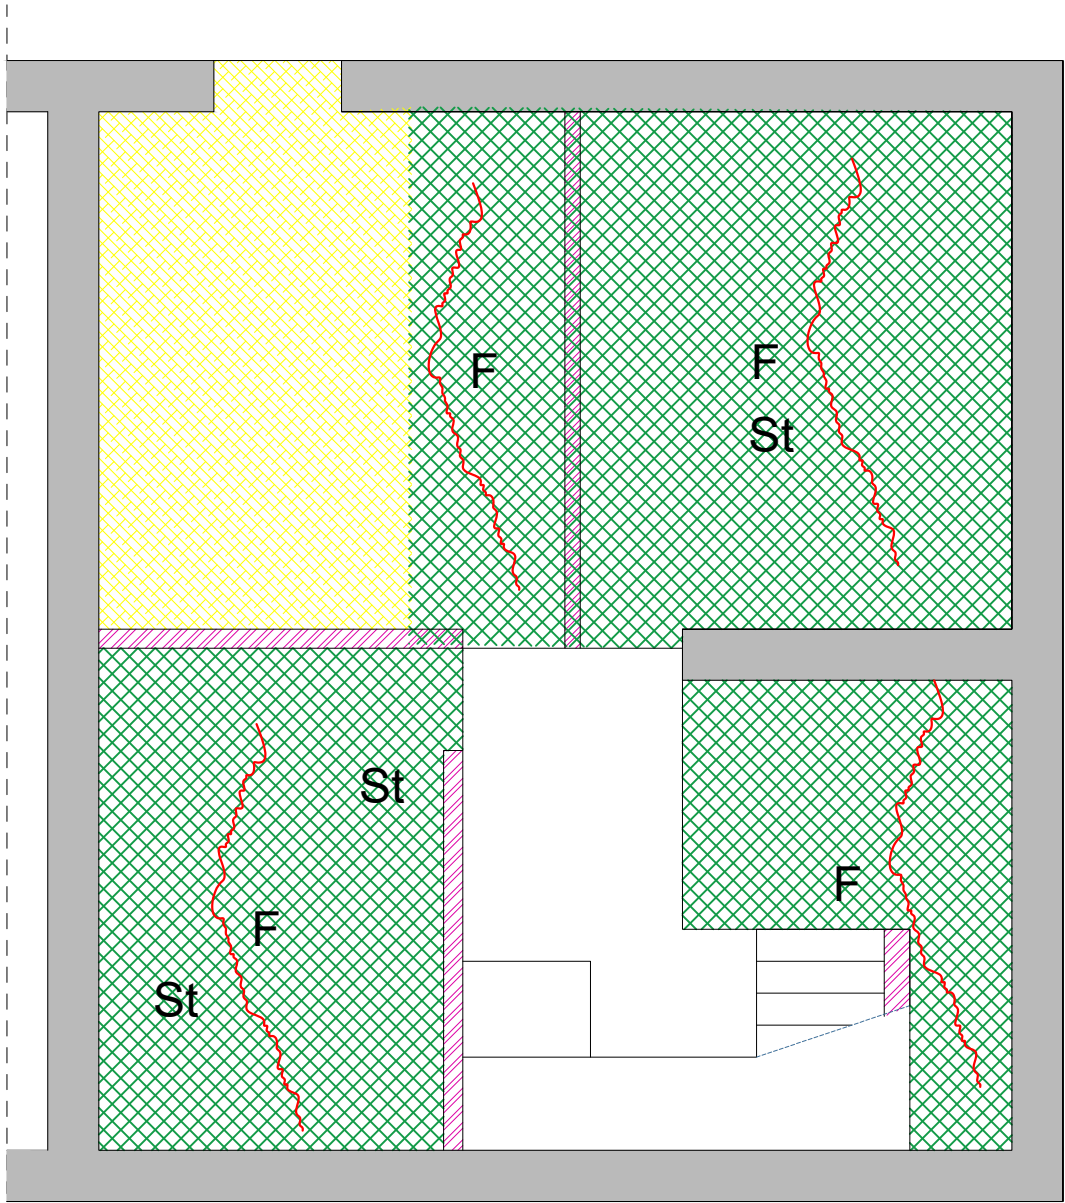
PLANCHER HAUT R+2

Plancher effondré
-

Stalactites

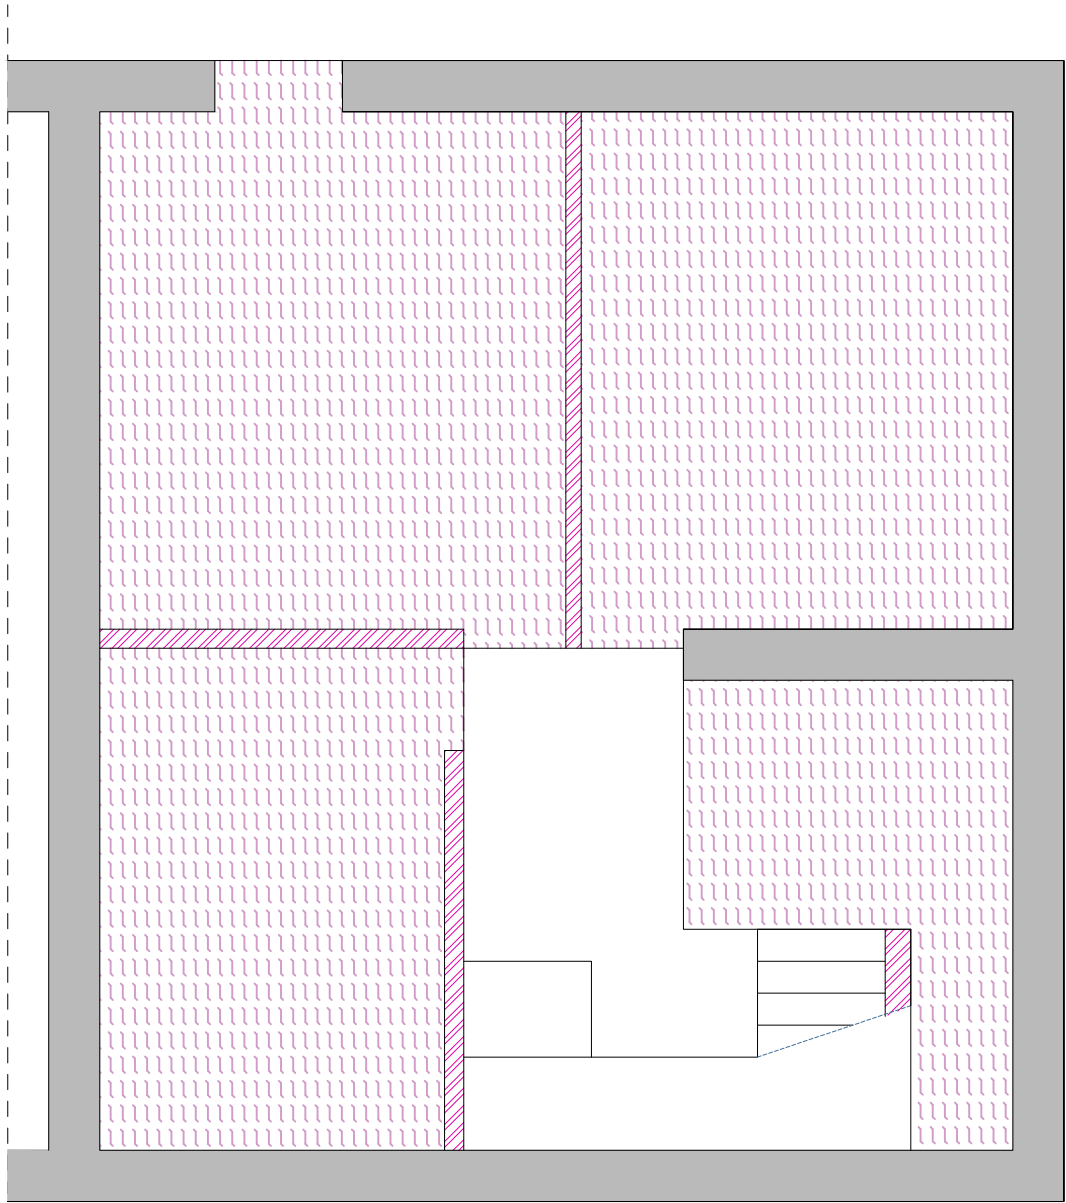
PLANCHER HAUT COMBLES

Infiltration dalle béton
-

Toiture effondrée
