EPFL
BATIMENT B
Allé des Petites Cités
38660 PLATEAU-DES-PETITES-ROCHES

SORAETEC
2 rue de la viscose
38130 ÉCHIROLLES

DIAGNOSTIC DE STRUCTURE
BATIMENT B

DIAG 01
Ind. 0

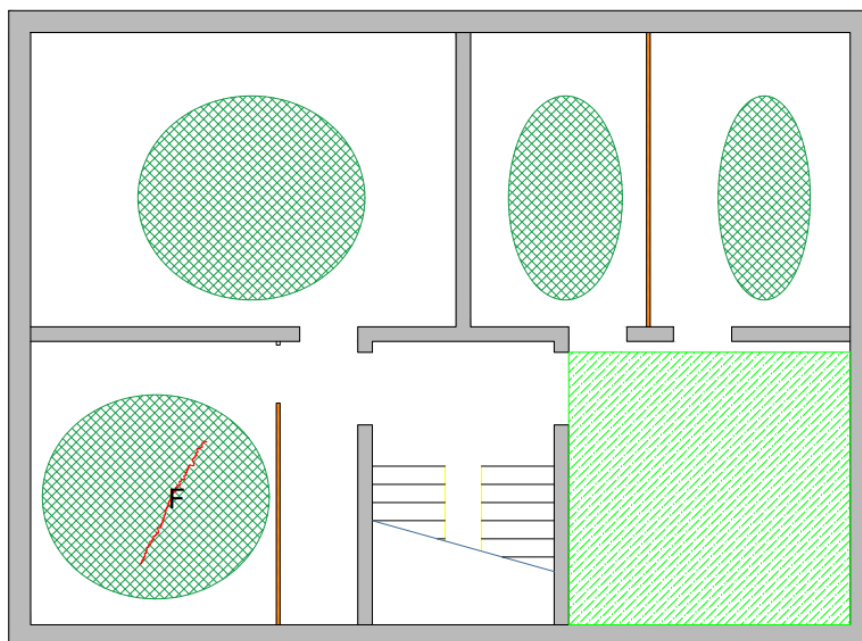
Fig. 2 – Plancher haut du RDC

Infiltration dalle béton
 -

Fissure
 -

Plancher incendié

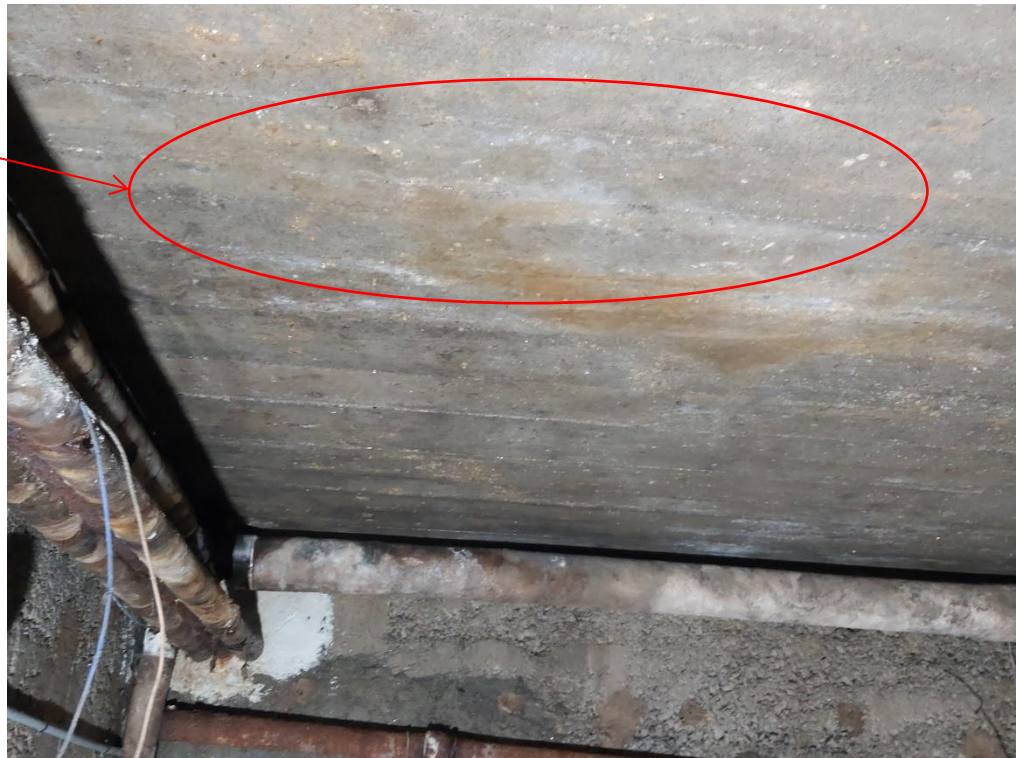
Fig. 3 – Infiltration

**Zone
d'infiltration
d'eau de pluie**

La dalle est devenue poreuse en certains endroits.

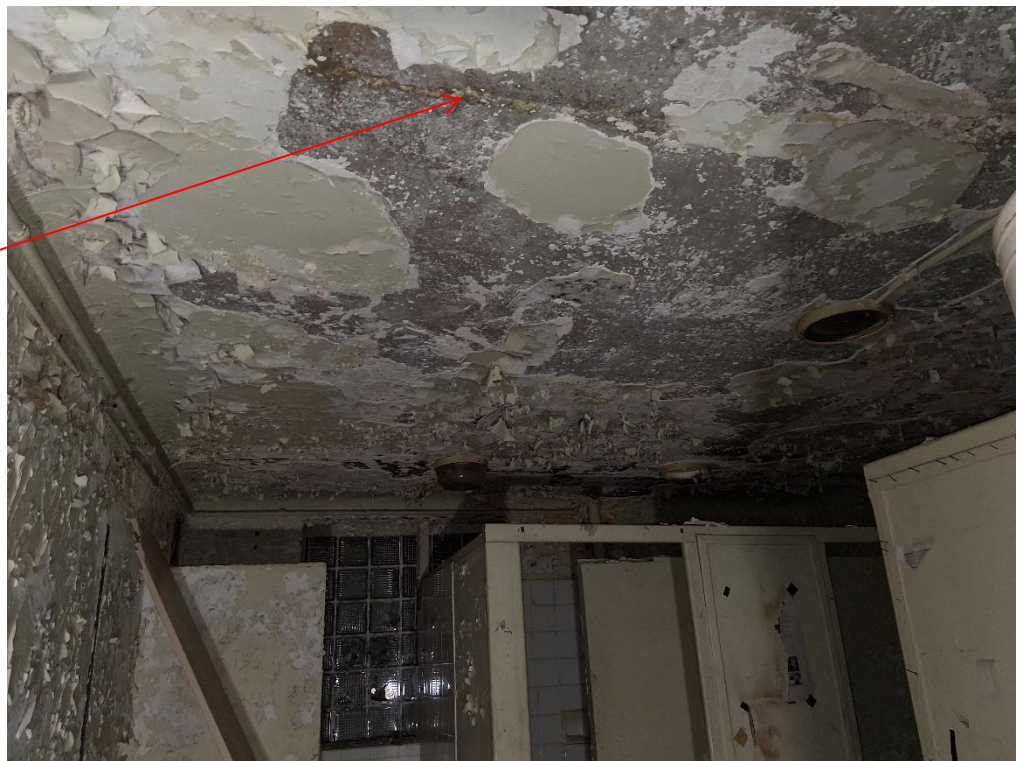
Fig. 4 – Fissure & Infiltration

**Fissure et
éclat
revêtement**

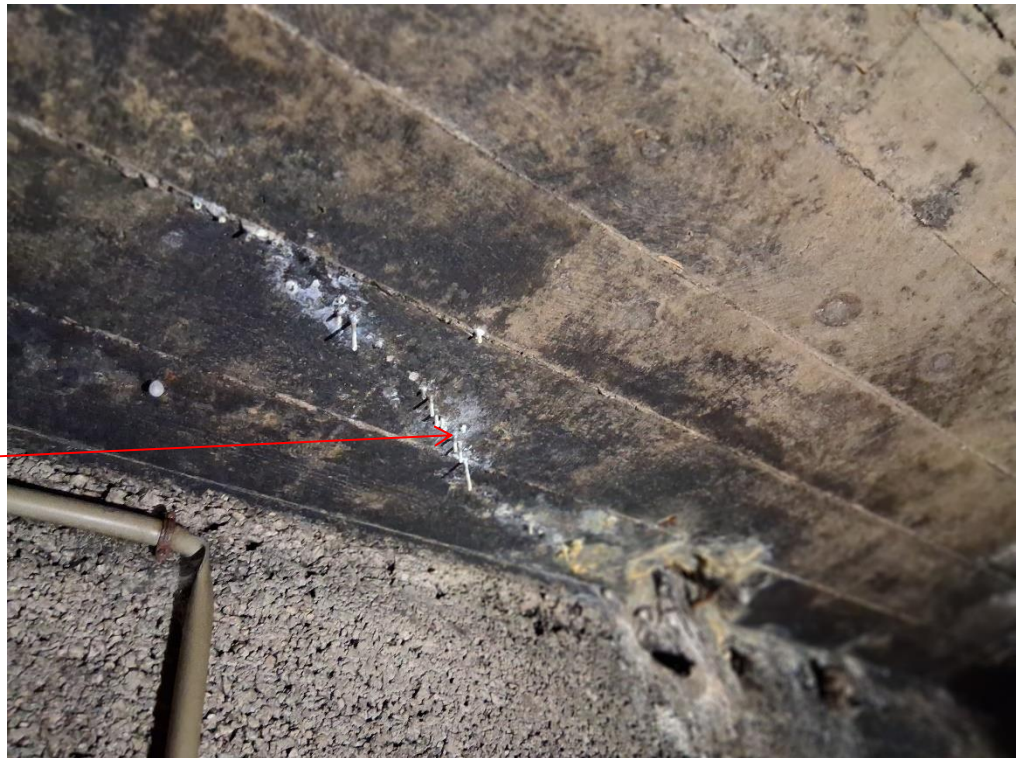
Fig. 5 – Fissure et stalactite

Fissure,
stalactite et
trace
d'infiltration

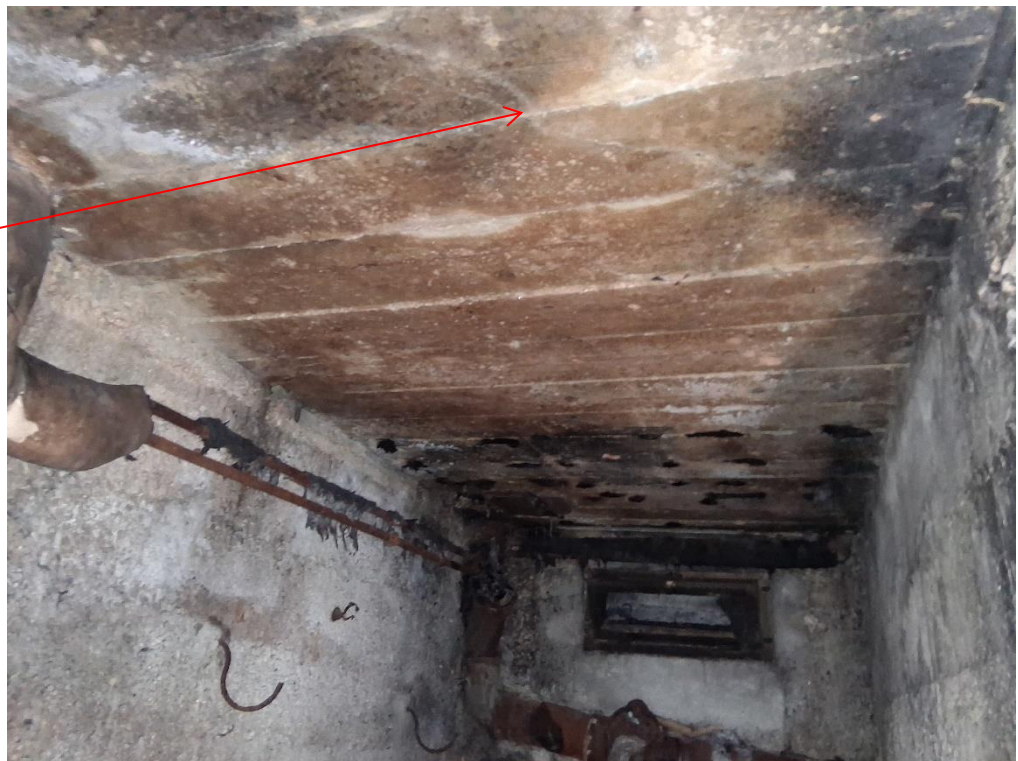
Fig. 6 – Fissure

Fissure et
trace
d'infiltration

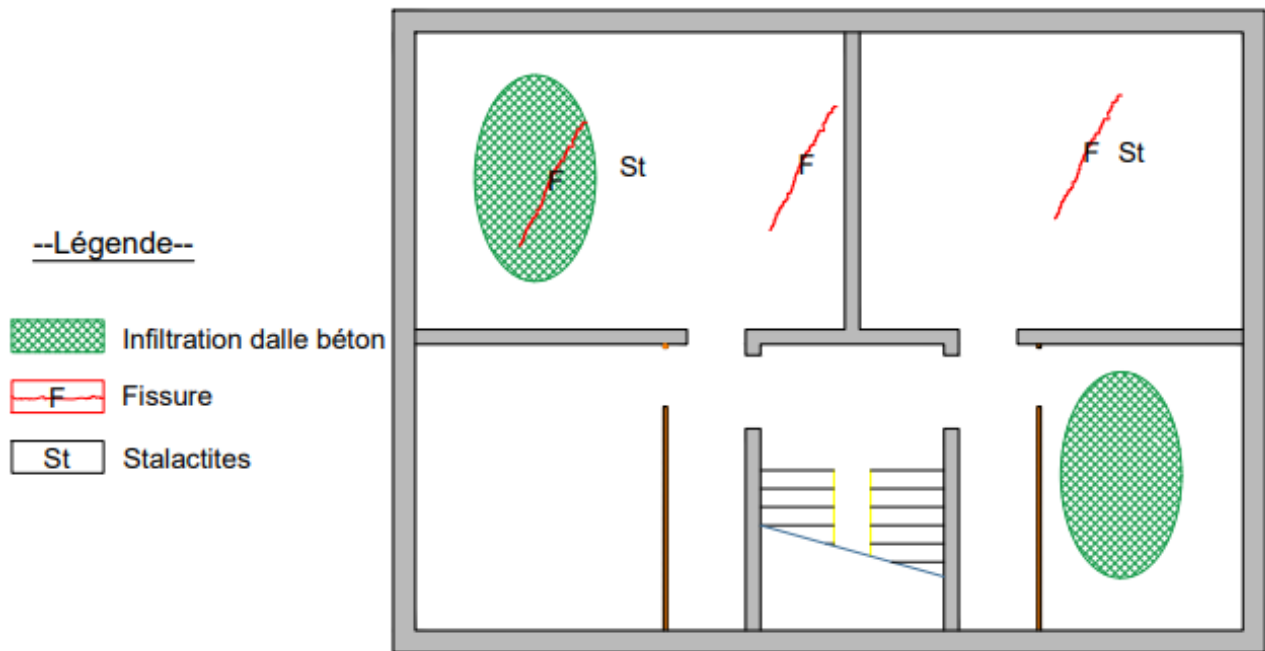
Fig. 7 – Zonage du PH R+1

Présence des fissures et trace d'infiltration des eaux de pluie à travers la dalle.

La résistance mécanique de la dalle est remise en cause.

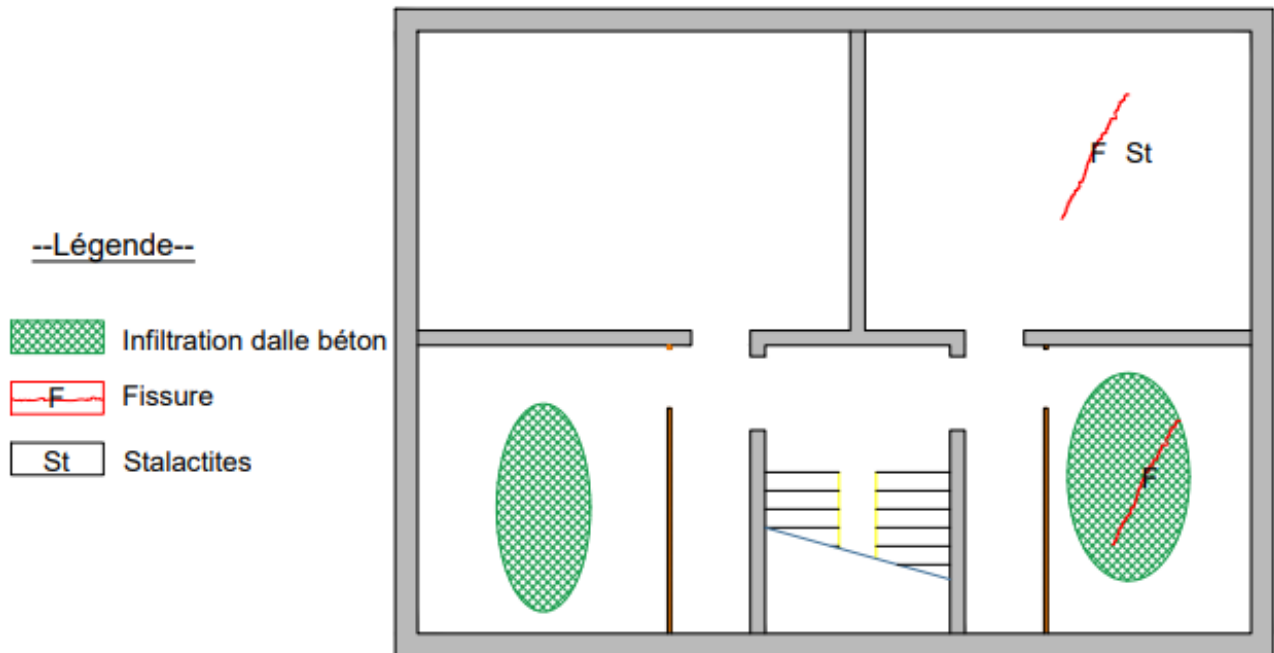
Fig. 9 – Zonage du PH R+2

Présence des fissures et stalactites. Infiltration des eaux de pluie à travers la dalle.

La résistance mécanique de la dalle est remise en cause.

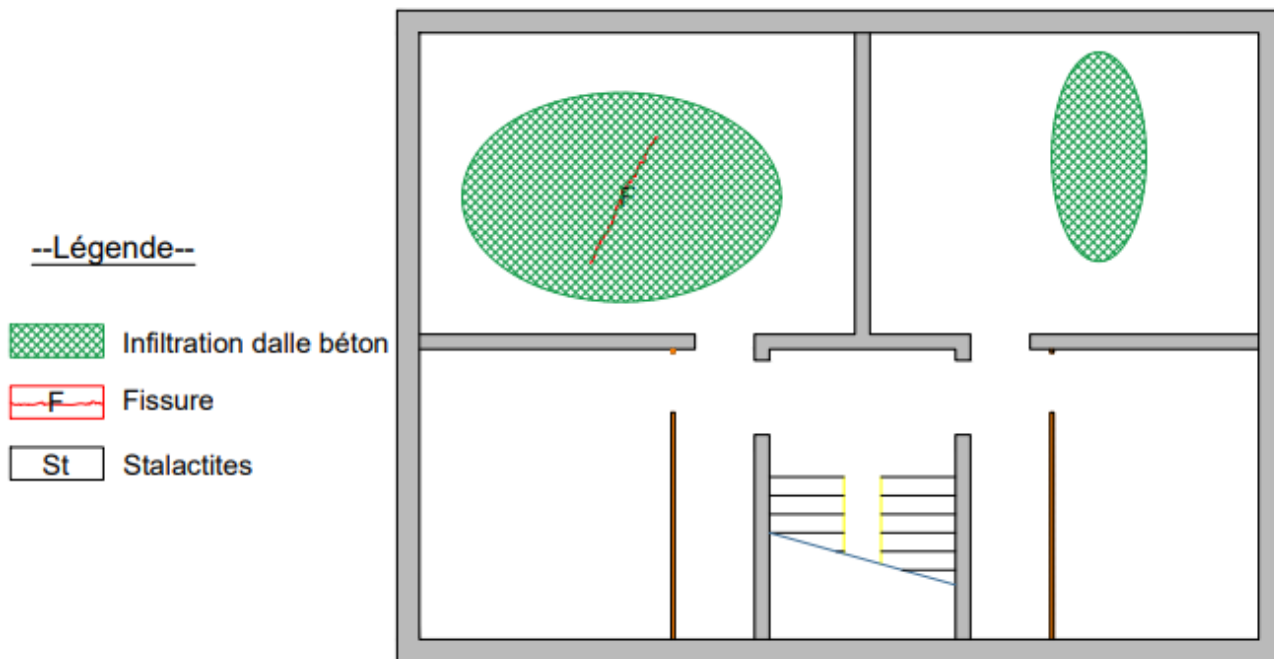
Fig. 11 – Zonage du PH R+2

Présence des fissures et infiltration des eaux de pluie à travers la dalle.

La résistance mécanique de la dalle est remise en cause pour la mise en service de ce plancher.

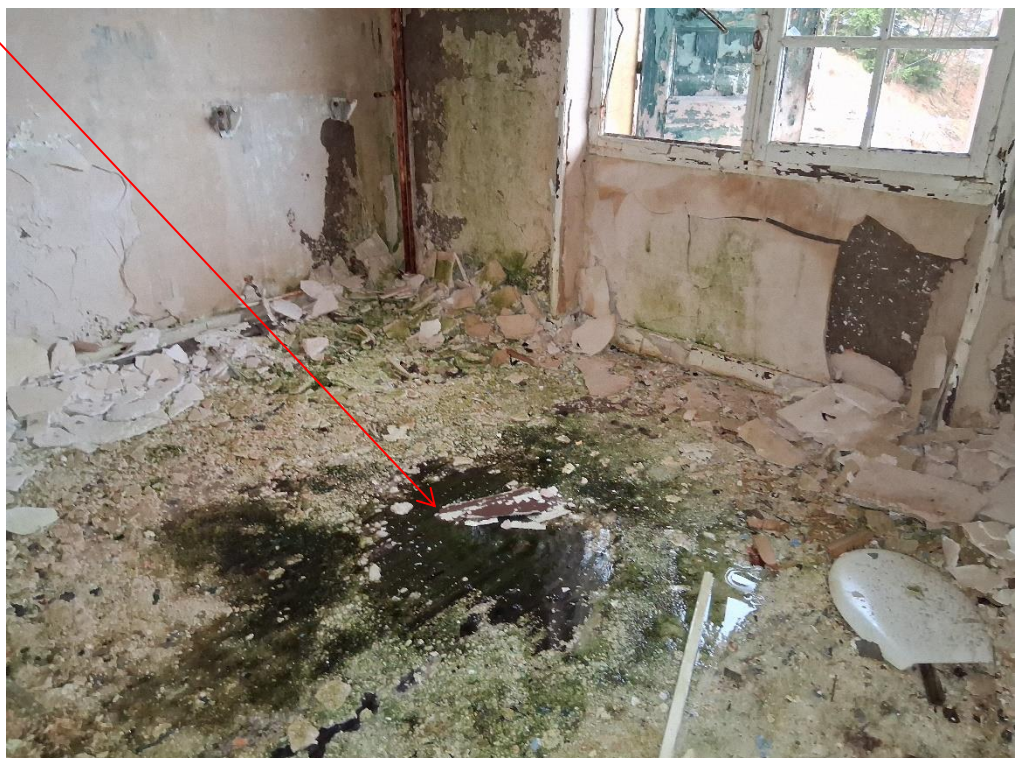
Fig. 14 – Trace d'infiltration issue des infiltrations

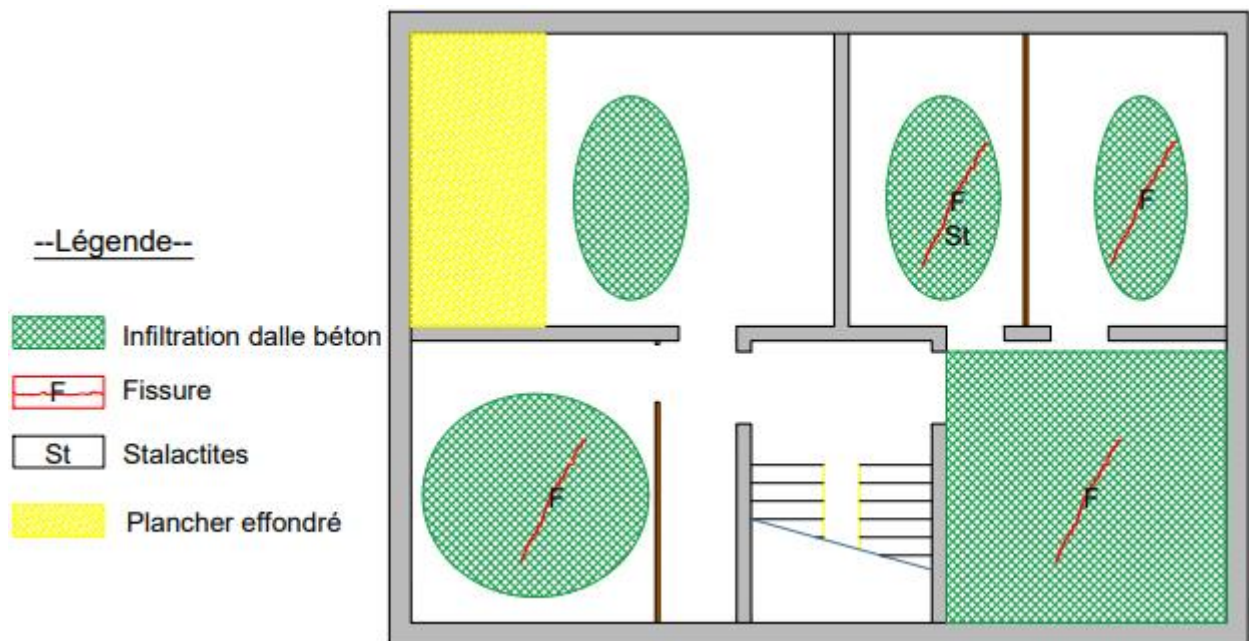
Fig. 15 – Zonage du PH R+2

Présence des fissures, des infiltrations des eaux de pluie à travers la dalle et éclats du revêtement.
La résistance mécanique de la dalle est remise en cause pour la mise en service de ce plancher.

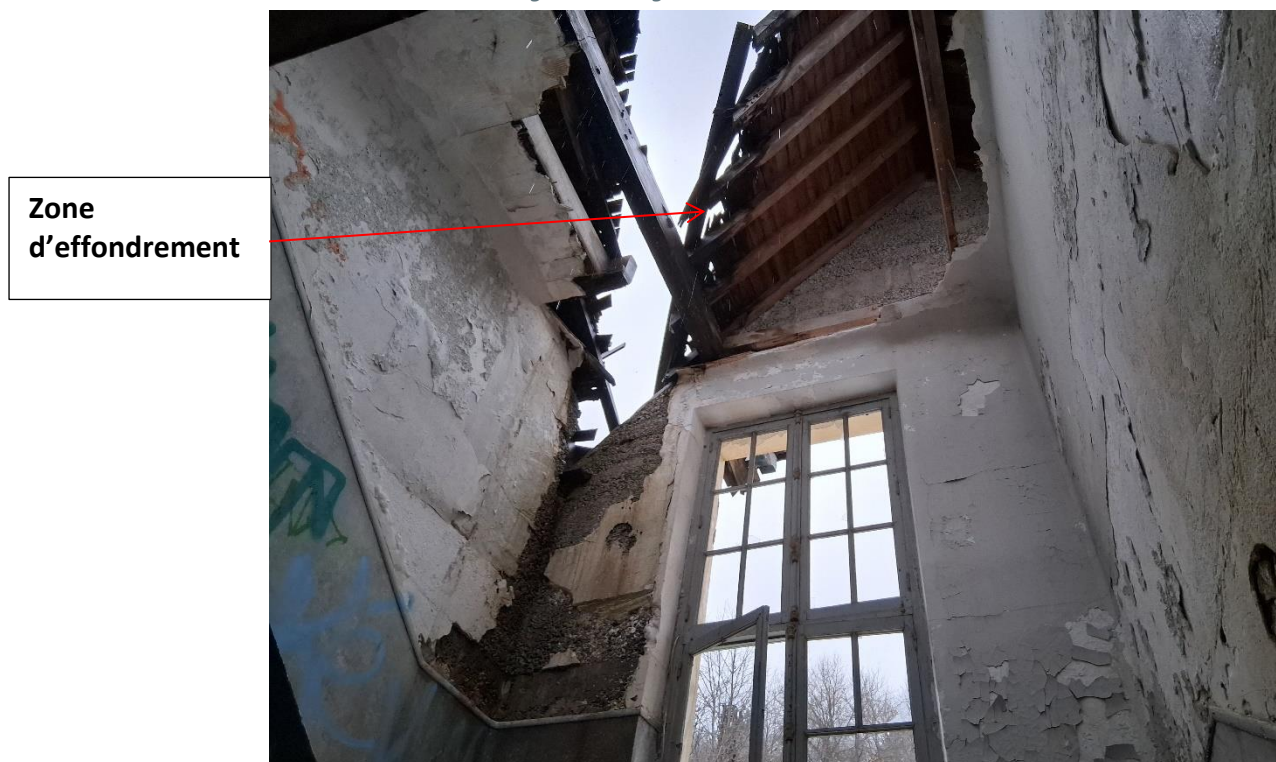
Fig. 16 – Effondrement

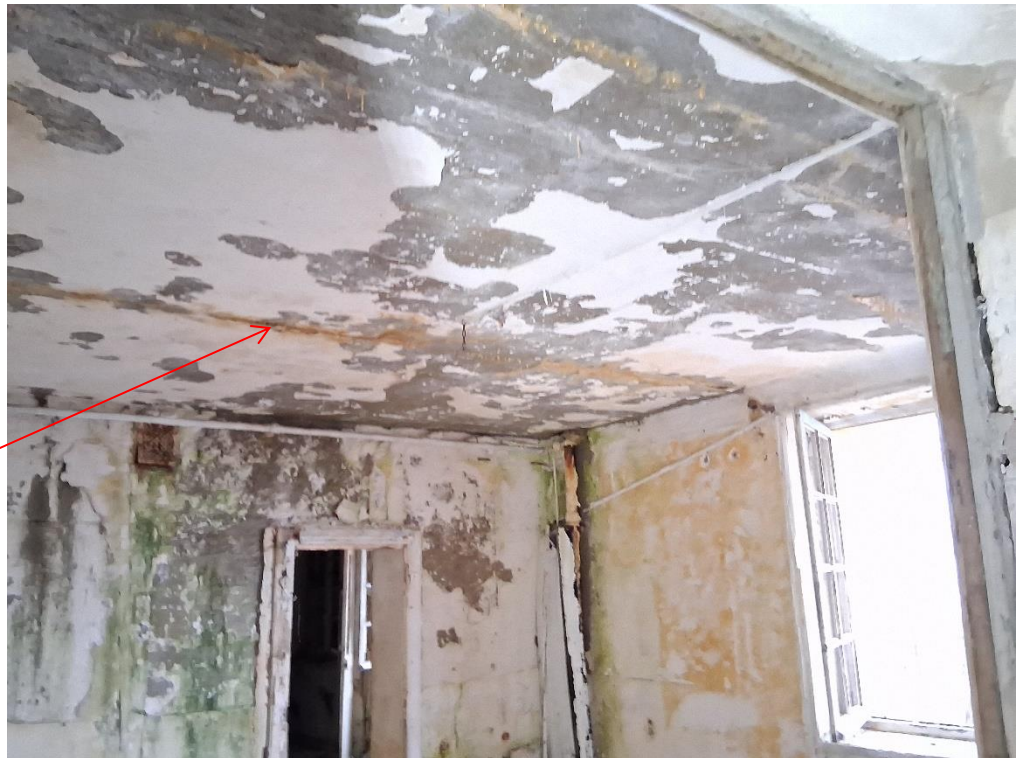
Fissures et stalactite

Fig. 17 – Fissure et stalactites

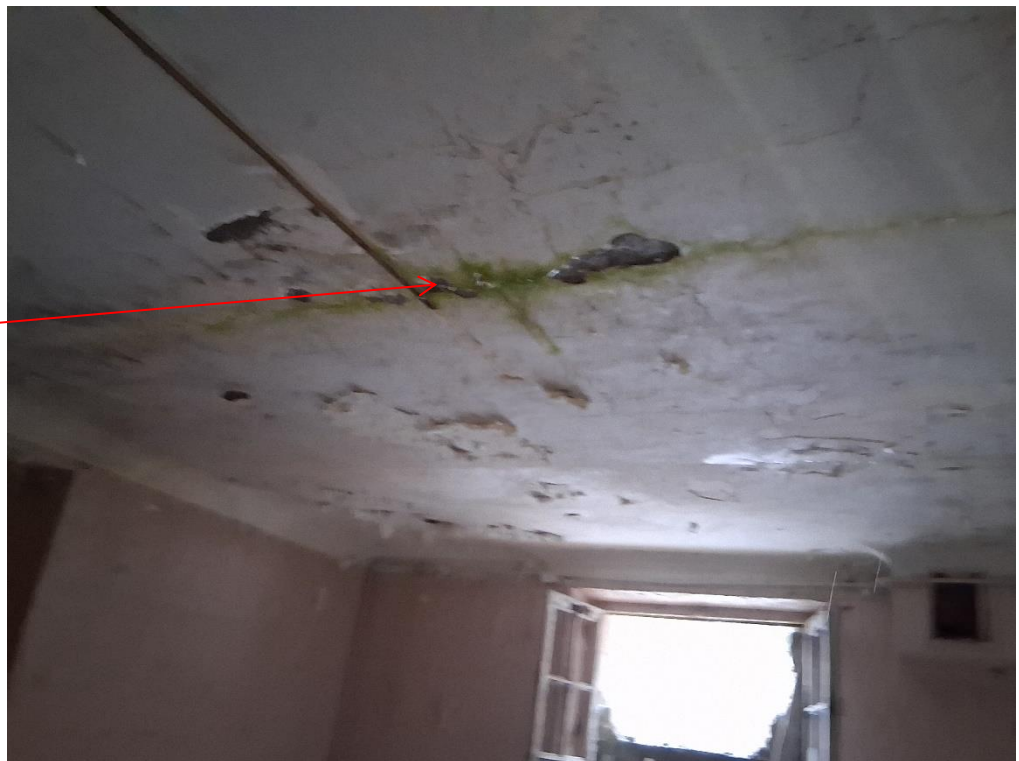
Fissure et infiltration

Fig. 18 – Fissure et trace d'infiltration

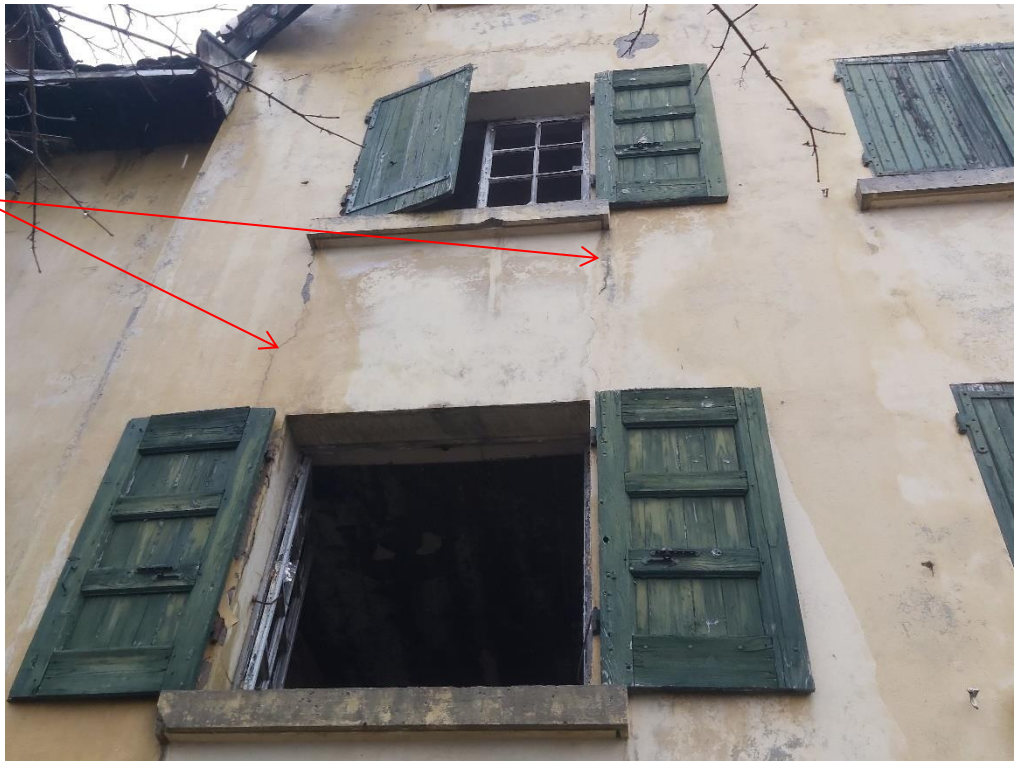
Fig. 19 – Fissures

**Fissures bas
de fenêtres**

Les fissures relevées sont d'ordre superficiel c'est dire elles restent dans l'épaisseur du complexe des murs. Leur traitement pourra se faire par un agrafage, pour les plus importantes, ou un simple coulage après l'ouverture le long des fissures.

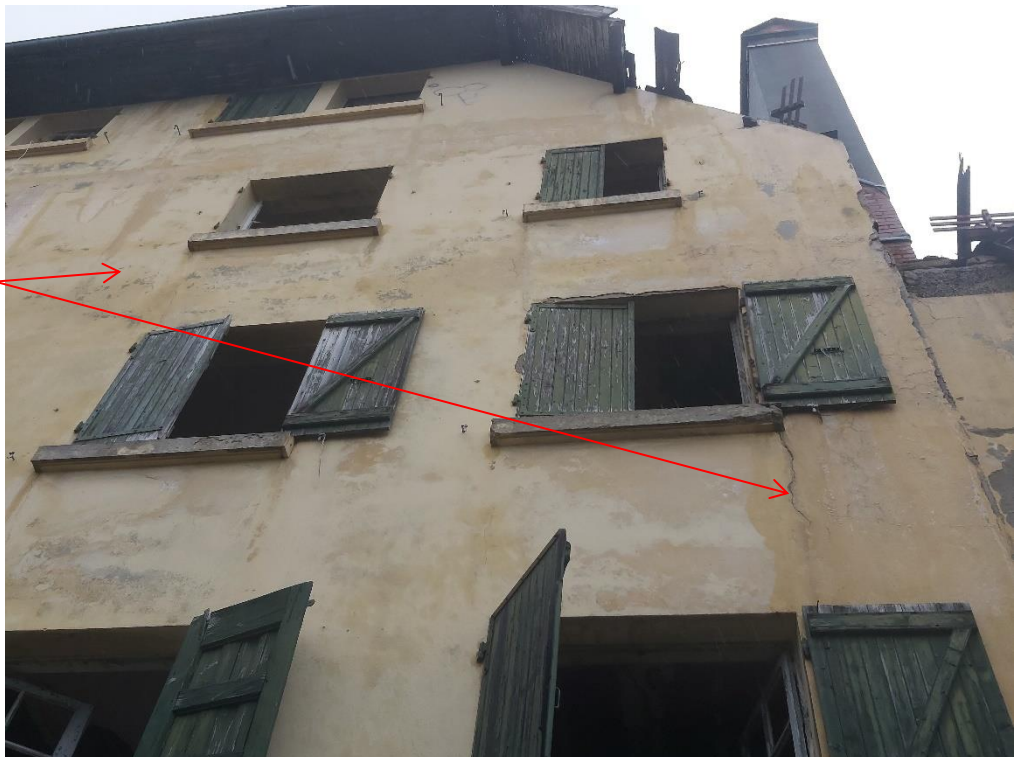
Fig. 20 – Fissures

**Multiples
microfissures
éparses et
fissures bas de
fenêtre**

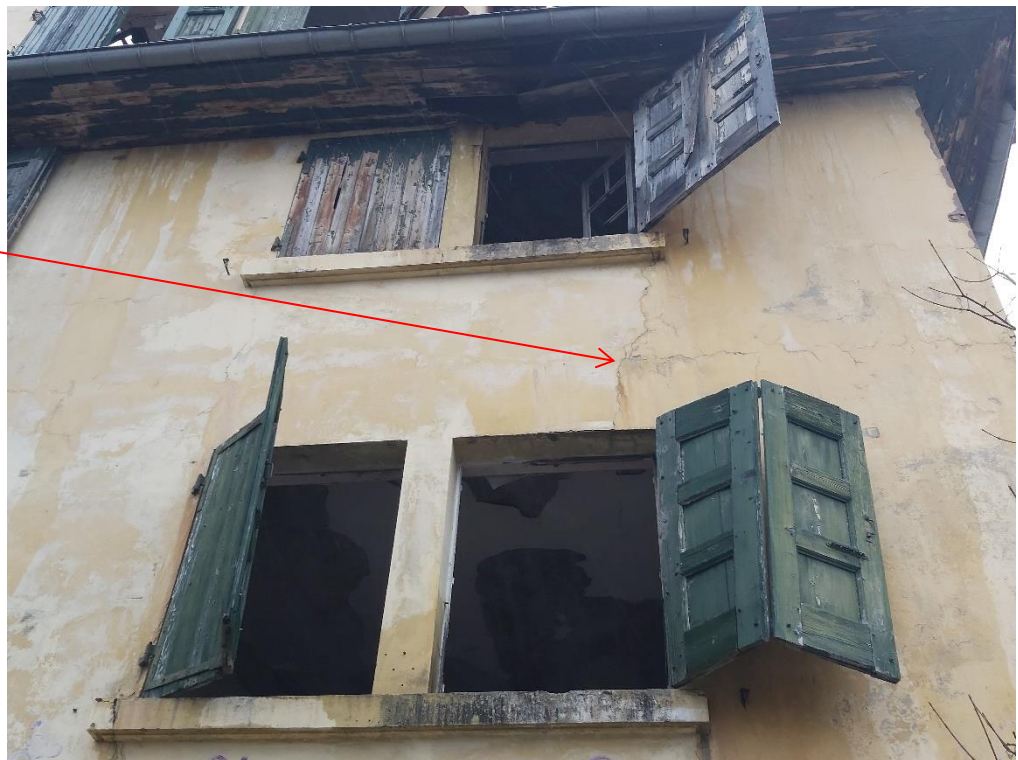
Fig. 21 – Fissures

Fissures bas
de fenêtres

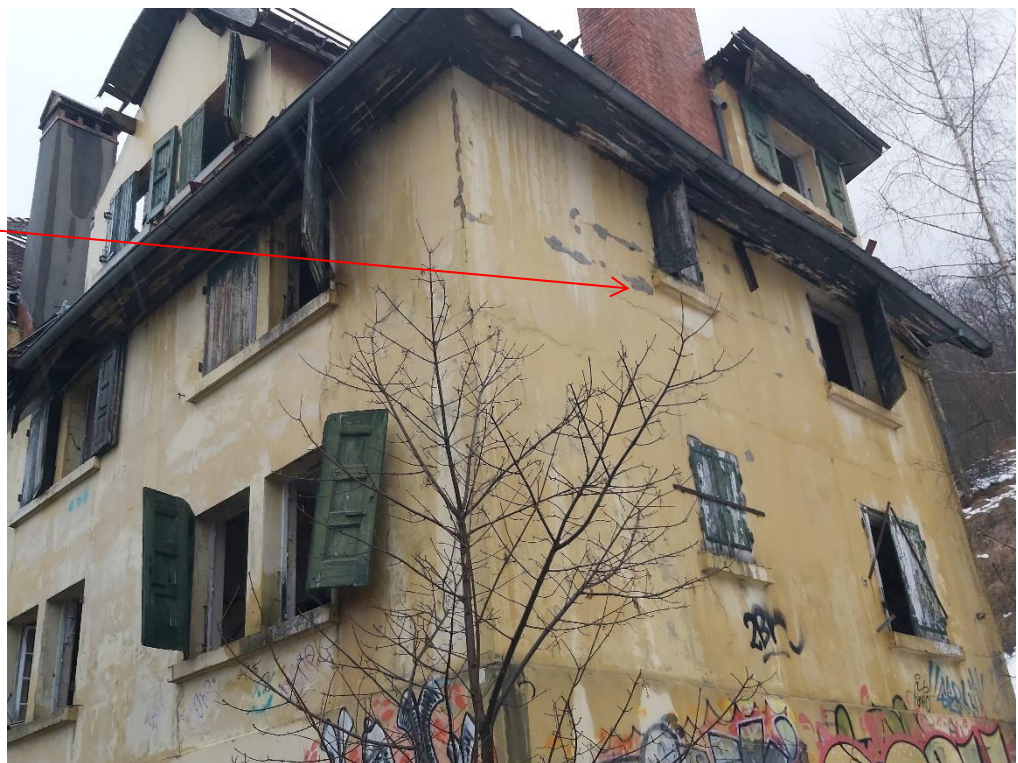
Fig. 22 – Fissures éparées

Fissures
éparses sur
pignon

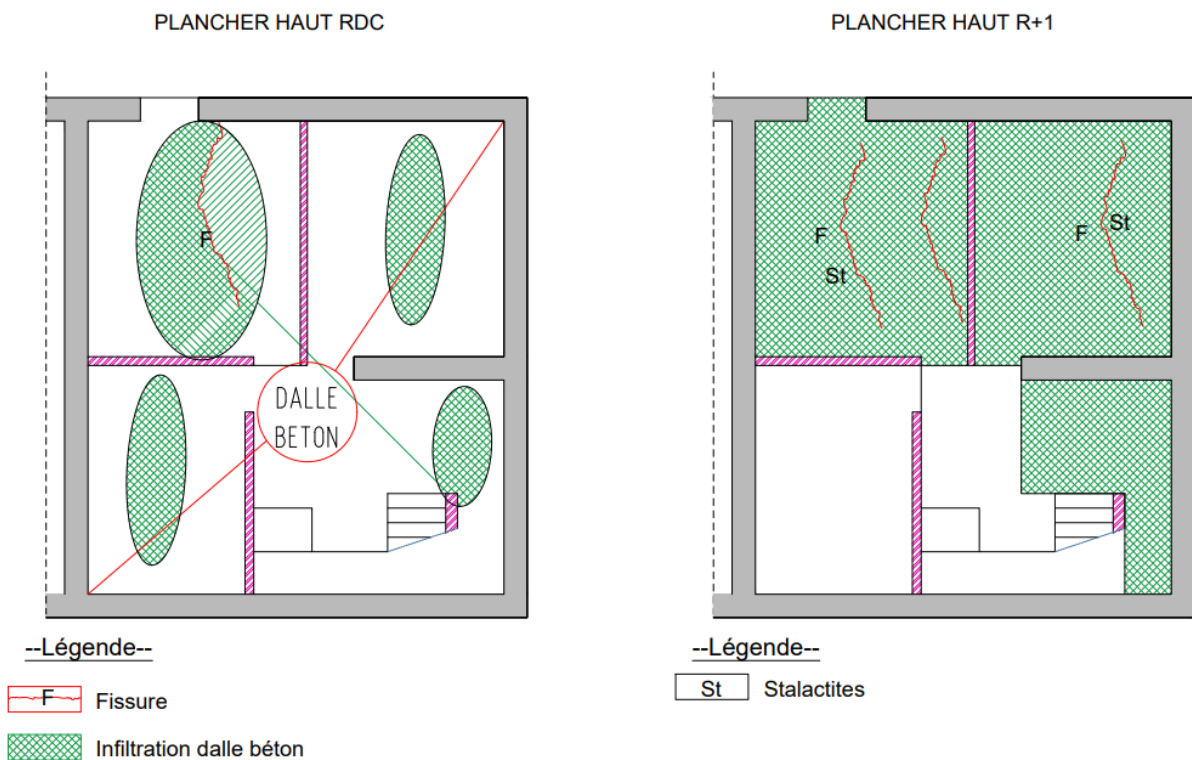
Fig. 24 – Zonage des désordres PH RDC – R+1

L'ensemble des dalles des annexes présente un aspect globalement poreux car il est possible de voir les infiltrations à travers ces dernières. **Ces planchers ne peuvent plus servir à leur destination initiale.**

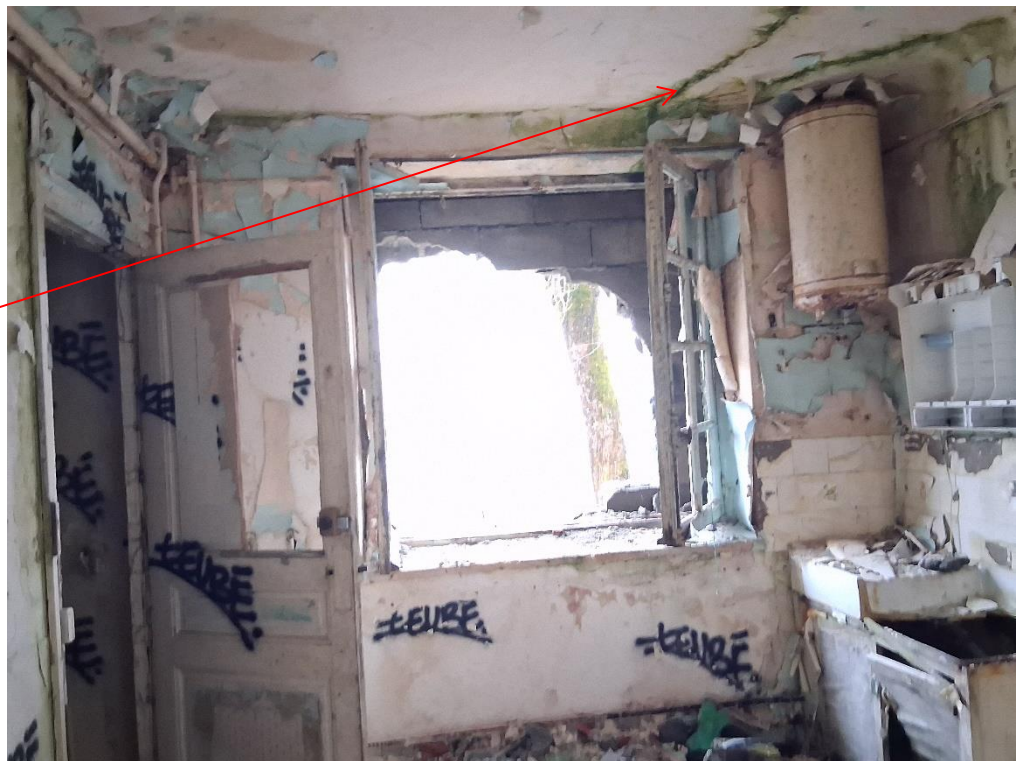
Fig. 26 – Désordre type

Désordre type
des planchers
des annexes 3
& 4 : Fissures
et infiltration à
travers les
dalles béton
