EPFL
BATIMENT A
Allé des Petites Cités
38660 PLATEAU-DES-PETITES-ROCHES

SORAETEC

DIAGNOSTIC DE STRUCTURE
BATIMENT A

DIAG 01
Ind. 0

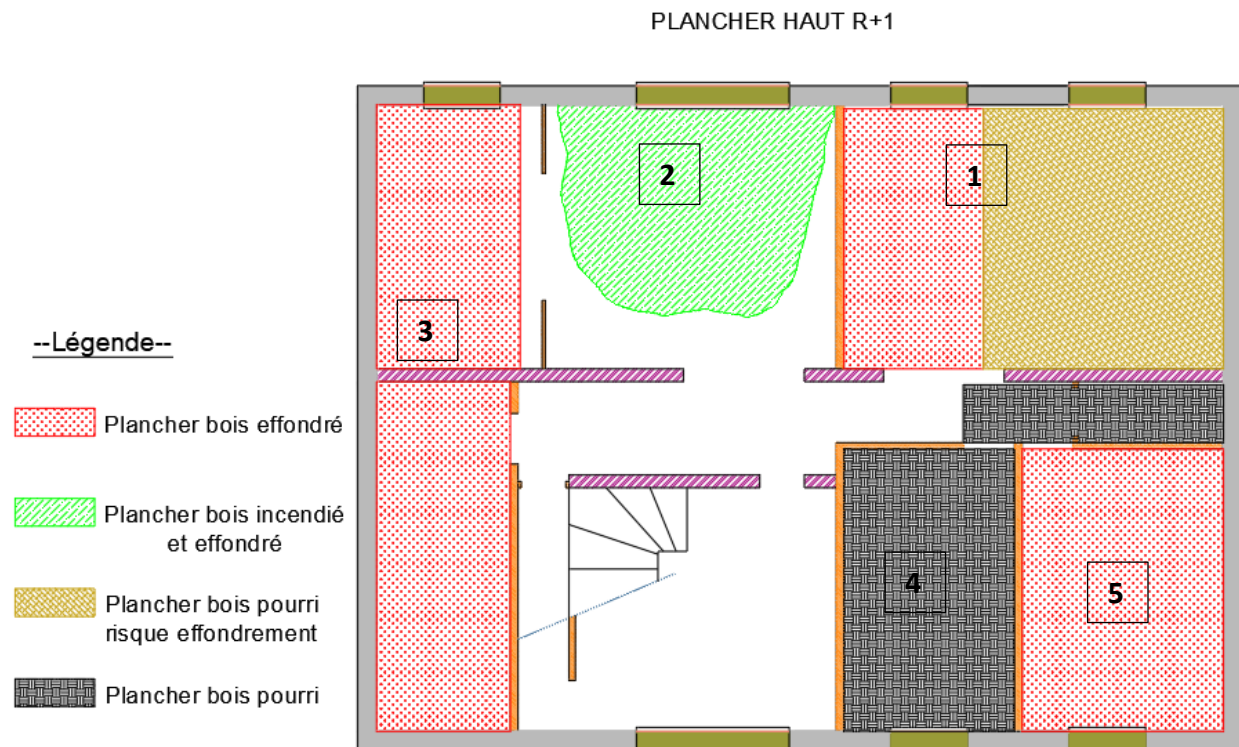
Fig. 5 – Zonage du PH R+1

L'ensemble du plancher risque de s'effondrer seul le hall , voire le palier d'arrivée et le couloir présente à ce jour une stabilité permettant un accès très limité pour les besoins de relevé.

De ce qui précède, la démolition/reconstruction des planchers est vivement recommandée.

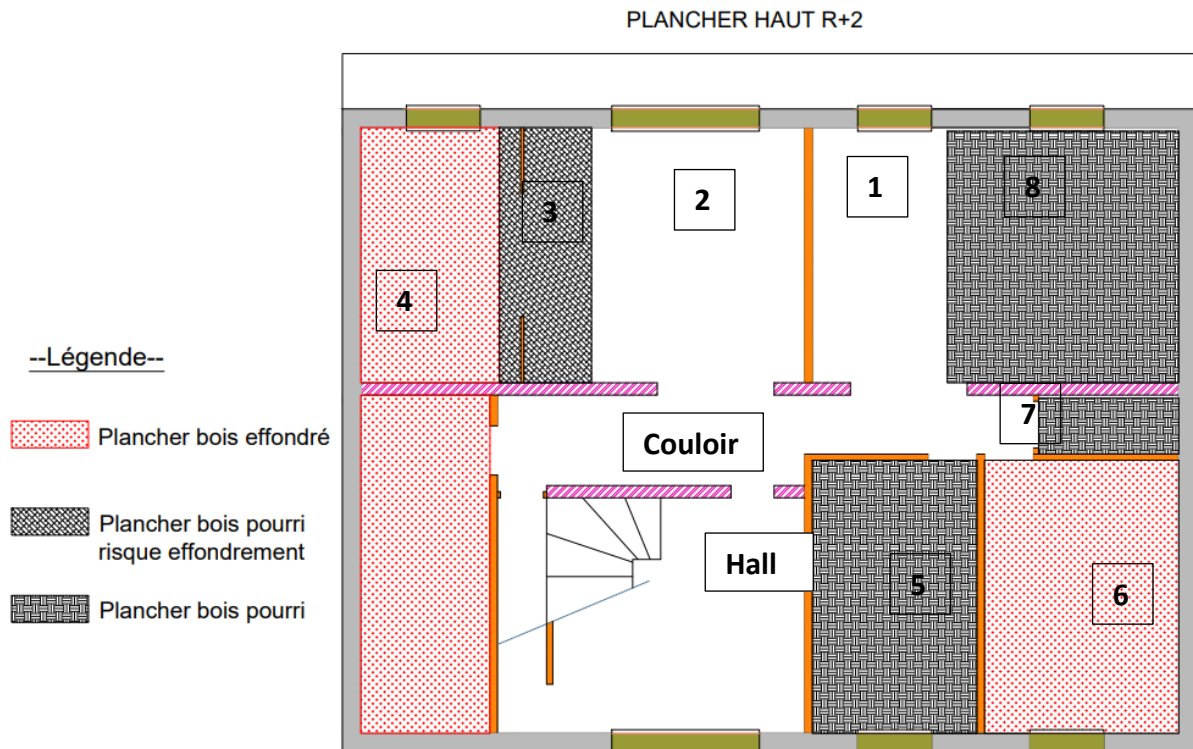
Fig. 13 – Zonage du PH R+2

La circulation pour les besoins de relevés, dans ce niveau, doit être très limitée. Les seules zones apparemment fiables sont : le hall et le couloir. Toutefois, la zone 2 paraît saine pour accéder au balcon.

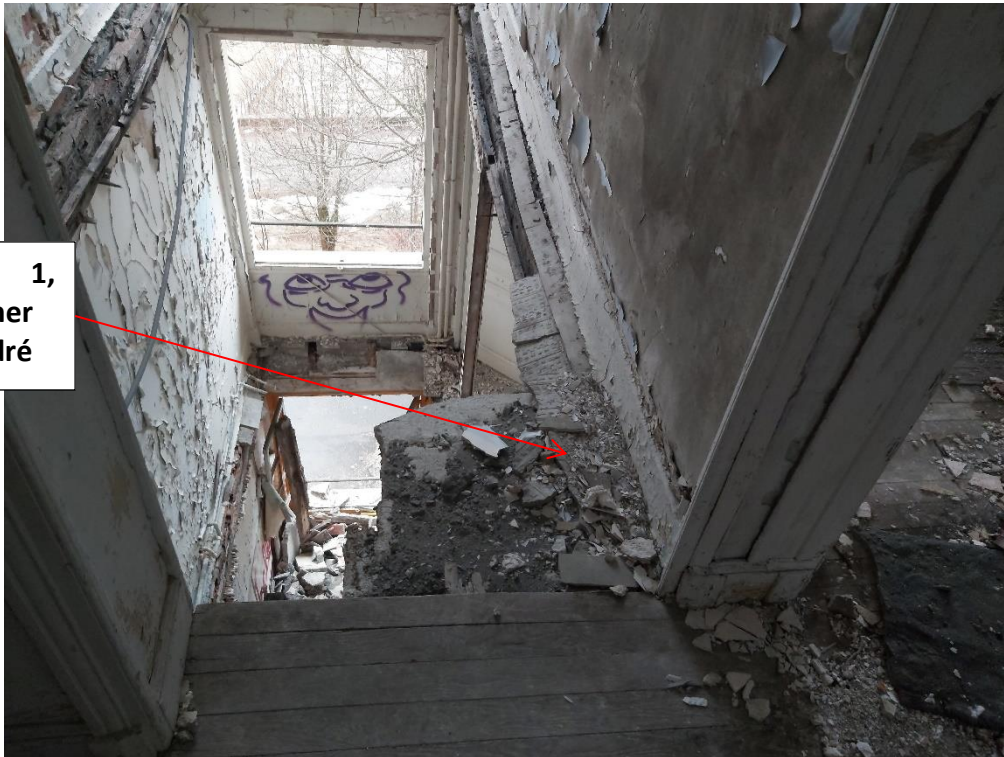
Fig. 15 – Zone 1

**Zone 1,
plancher
effondré**

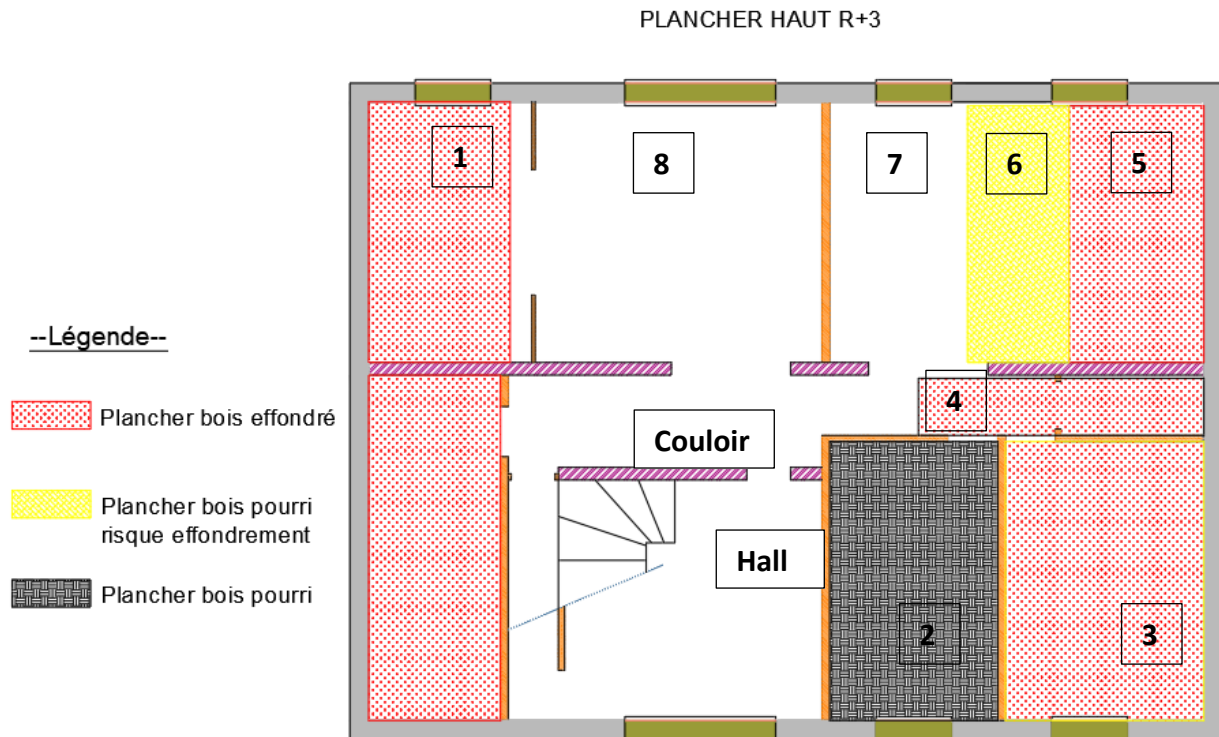
Fig. 24 – Zonage du PH R+2

La circulation pour les besoins de relevés, dans ce niveau, doit être très limitée. Les seules zones apparemment fiables sont : le hall et le couloir et la zone 8.

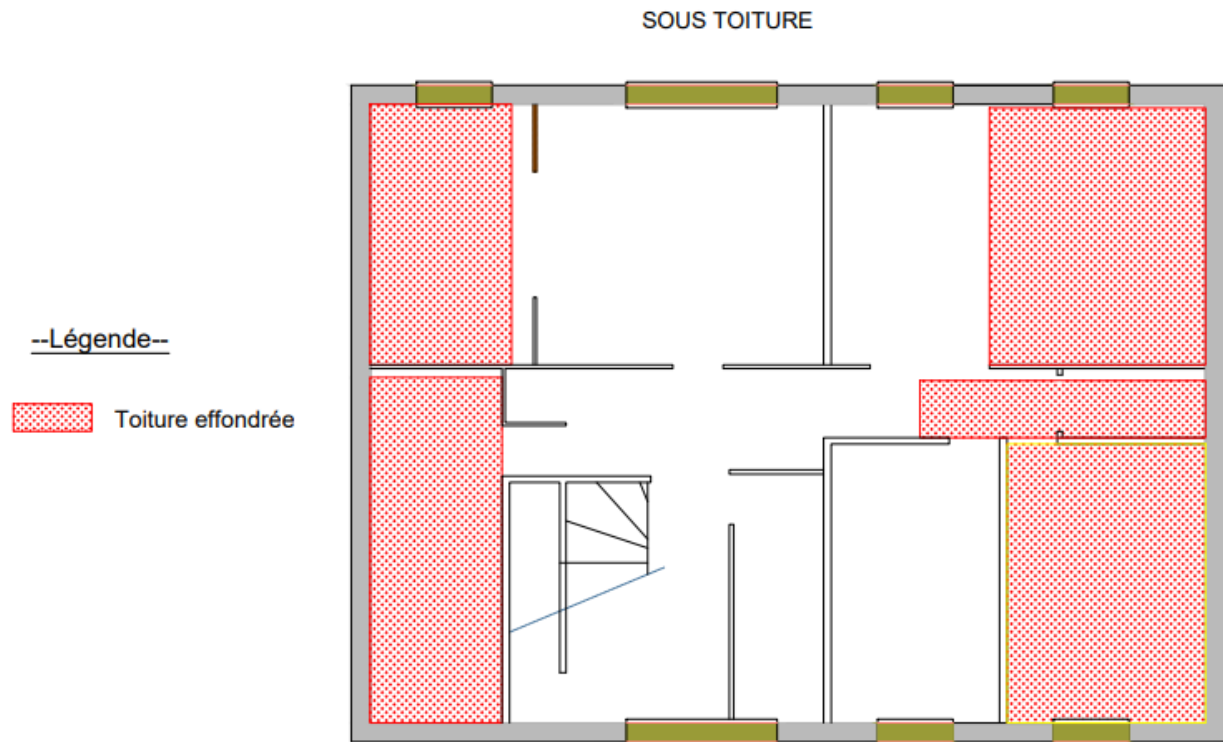
Fig. 33 – Zonage du toit

Effondrement et infiltrations importants avec des risques d'aggravation des désordres.

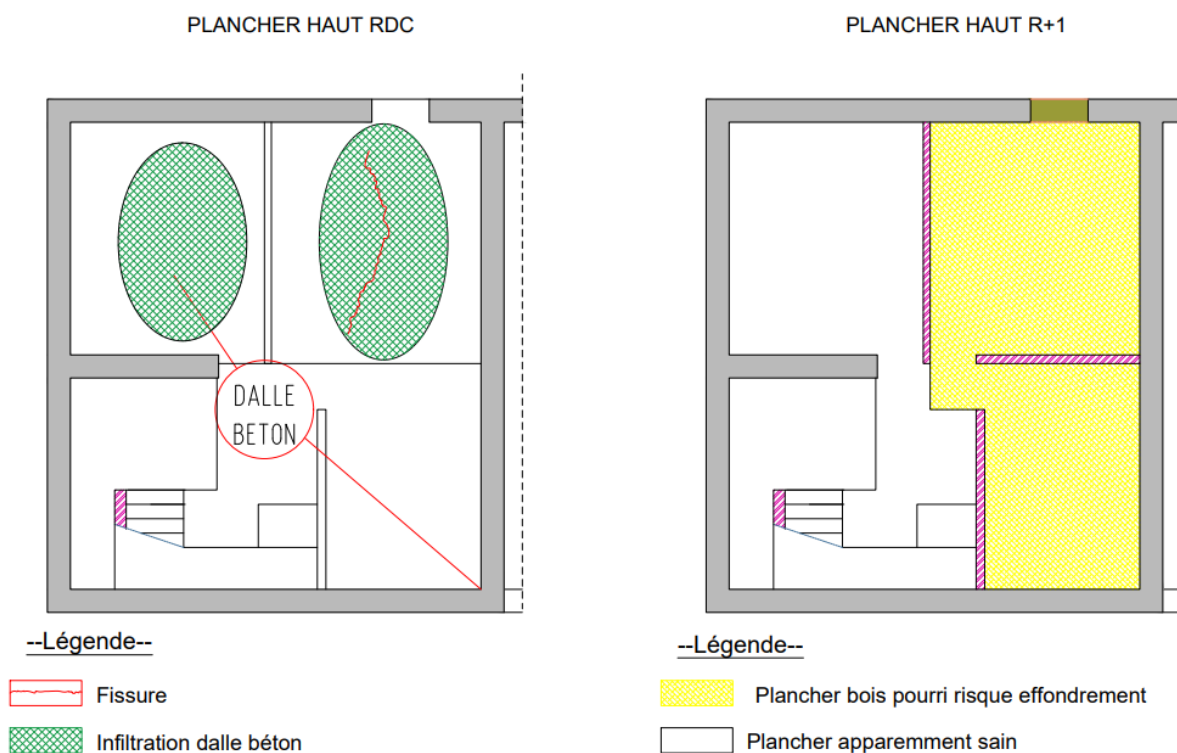
Fig. 37 – PH RDC – R+1

Le plancher haut du RDC présente des infiltrations importantes pendant la période pluviale. Il est possible que sa capacité portante soit remise en cause. Les plancher hauts du R+1 et du R+2 présentent une zone avec risque d'effondrement et une apparemment saine, où seule la dépose du lattis en sous face permettra de déterminer l'état de la structure.

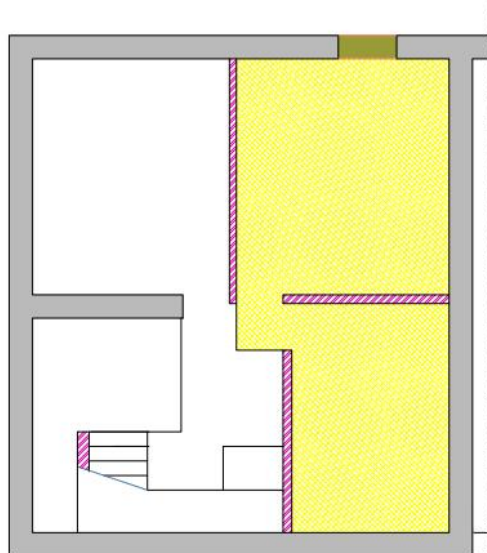
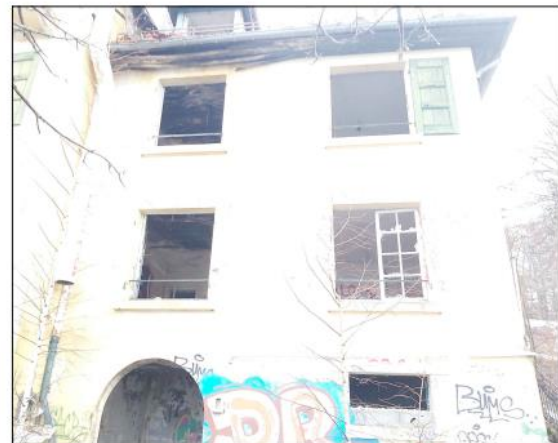
Fig. 39 – PH R+2

Plancher bois pourri risque effondrement
-

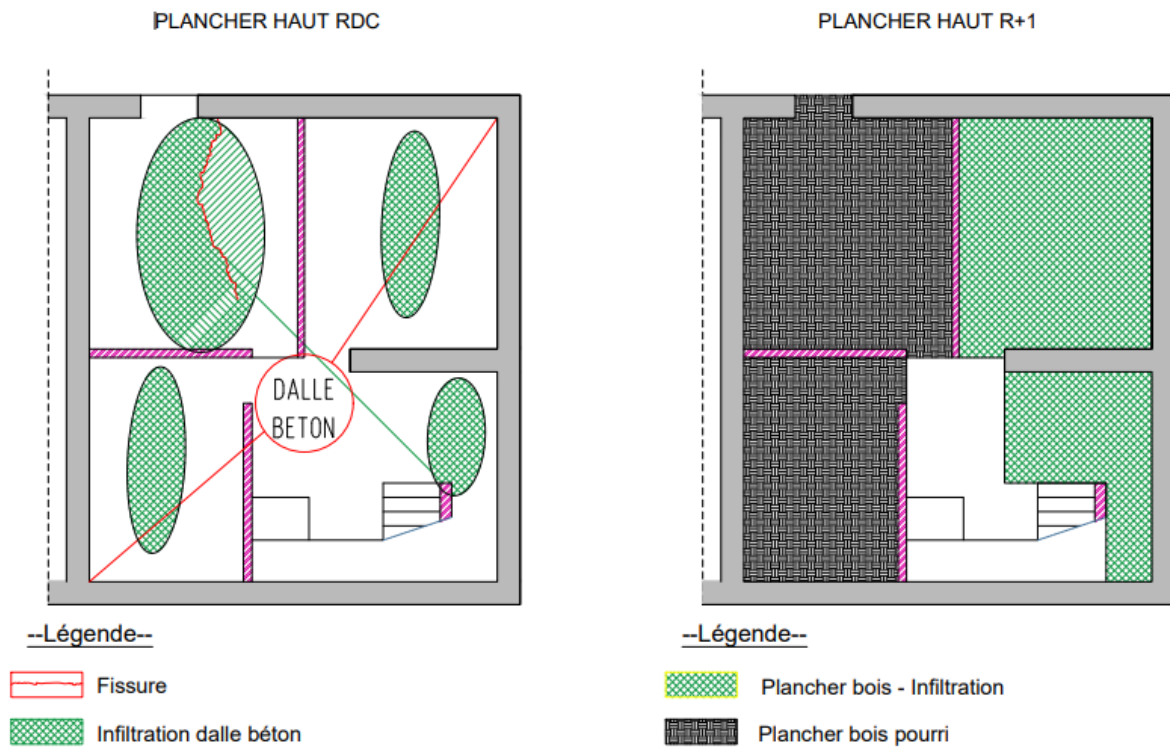
Fig. 41 – PH RDC – R+1

Le plancher haut du RDC présente des infiltrations importantes pendant la période pluviale. Il est possible que sa capacité portante soit remise en cause. Les planchers hauts du R+1 et du R+2 présentent une zone avec risque d'effondrement et une apparemment saine, où seule la dépose du lattis en sous face permettra de déterminer l'état de la structure.

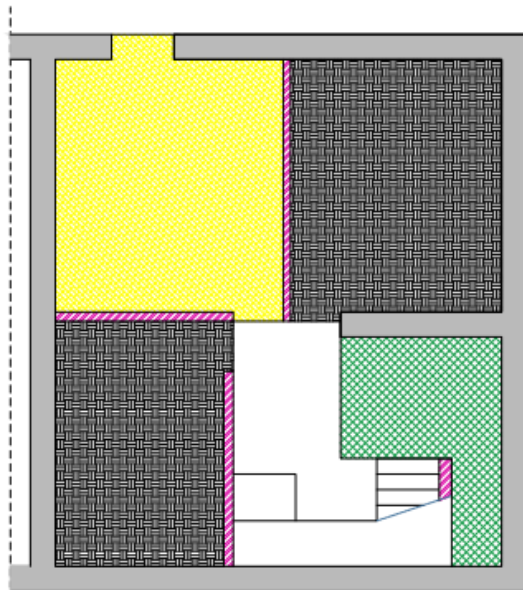
PLANCHER HAUT R+2

Plancher bois pourri risque effondrement
-

Plancher bois pourri

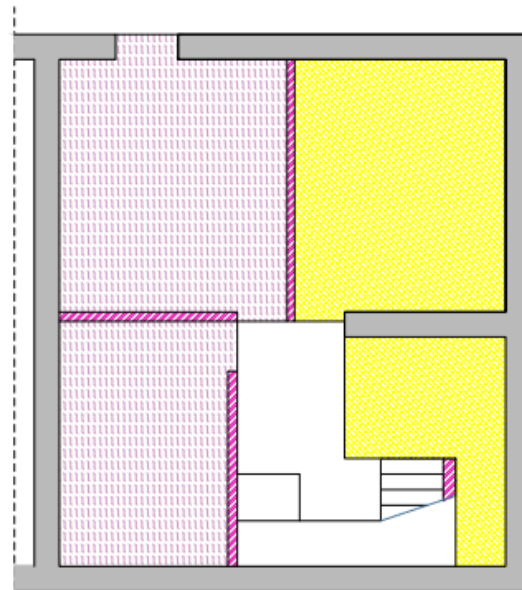
PLANCHER HAUT COMBLES

Plancher bois - Infiltration
-
