EPFL
BATIMENT B
Allé des Petites Cités
38660 PLATEAU-DES-PETITES-ROCHES

SORAETEC
2 rue de la viscose
38130 ÉCHIROLLES

DIAGNOSTIC DE STRUCTURE
BATIMENT B

DIAG 01
Ind. 0

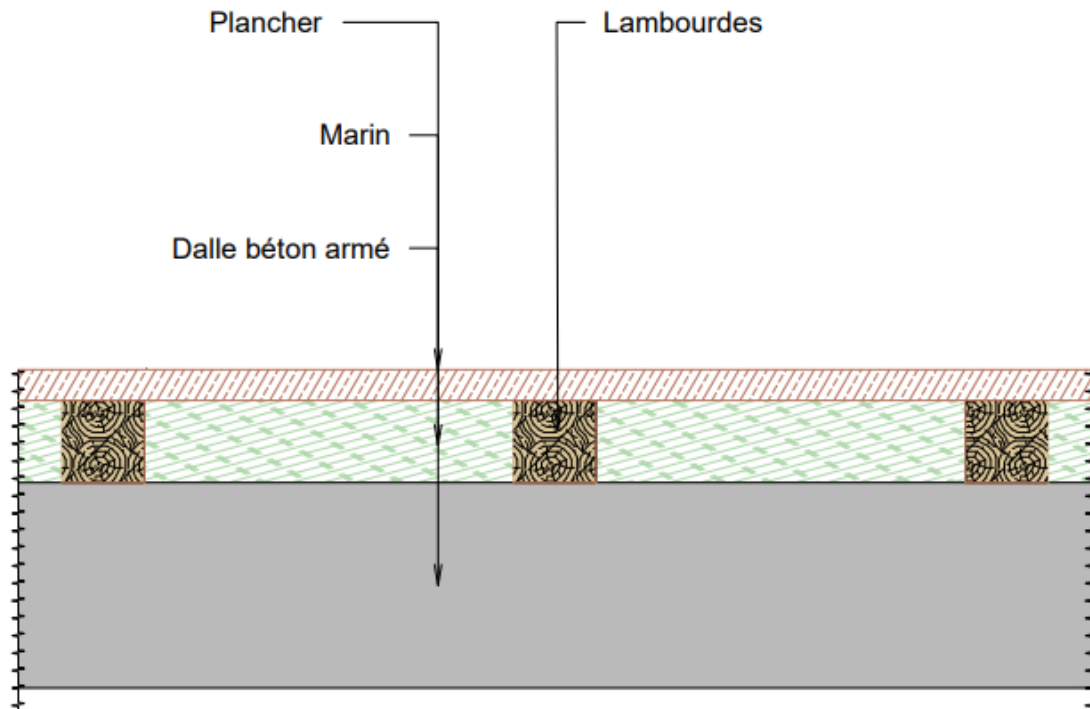
Fig. 1 – Coupe du plancher

Les planchers de la partie centrale de ce bâtiment sont en béton armé avec le complexe ci-dessous :

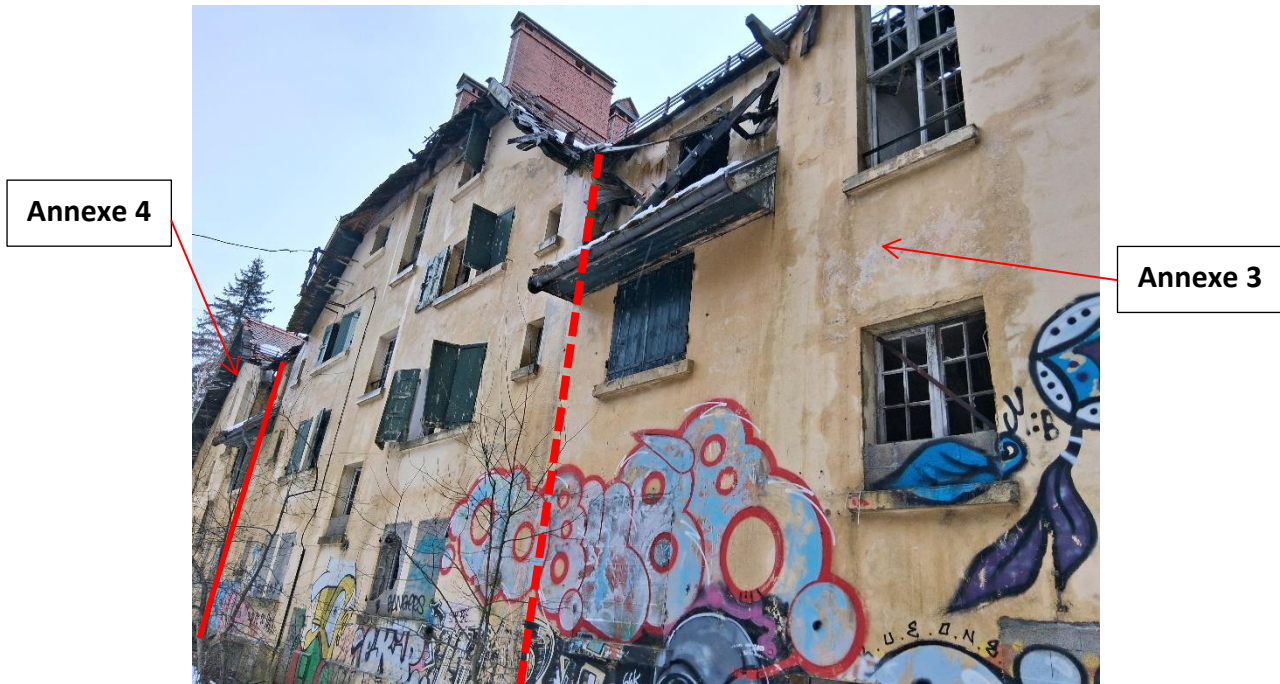
Fig. 23 – Zonage des annexes 3 & 4

L'ensemble des dalles des annexes présente un aspect globalement poreux car il est possible de voir les infiltrations à travers ces dernières. **Ces planchers ne peuvent plus servir à leur destination initiale.**
