Résumé de l'expertise n° 22/10/BRECHON/3204

Adresse : 2 Place Docteur Valois

Commune : 38210 TULLINS

Rapport mission de repérage

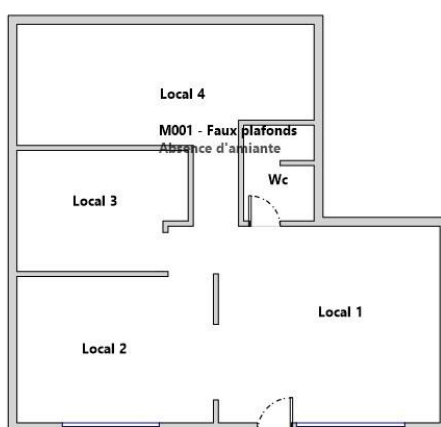
7.1 - Annexe - Schéma de repérage

Planche (croquis) de repérage technique effectué par le cabinet : Expert Diag 38, auteur : Bellussi theo
Dossier n° 22/10/BRECHON/3204 du 13/10/2022
Adresse du bien : 2 Place Docteur Valois (Non communiqué) 38210 TULLINS

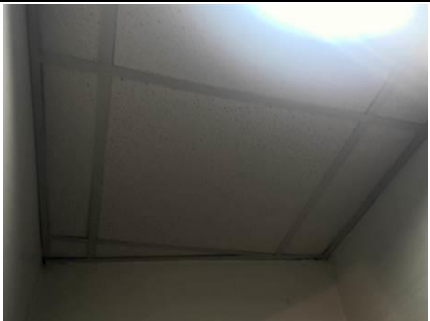
<p>Photo n° PhA001 Localisation : Local 1; Local 2; Local 3; Local 4 Ouvrage : Flocages, Calorifugeages, Faux plafonds Partie d'ouvrage : Faux plafonds Description : Faux plafonds Localisation sur croquis : M001</p>
---	--
